EKSPERTYZA KONSTRUKCYJNO - BUDOWLANA POKRYCIA DACHU I WIĘŻBY DACHOWEJ BUDYNKU KLASZTORU W KOMAŃCZY ZGROMADZENIA SIÓSTR NAJŚWIĘTSZEJ RODZINY Z NAZARETU.

**Adres inwestycji:
38-543 Komańcza 27**

Kraków – Komańcza Grudzień 2023-Styczeń 2024 r.

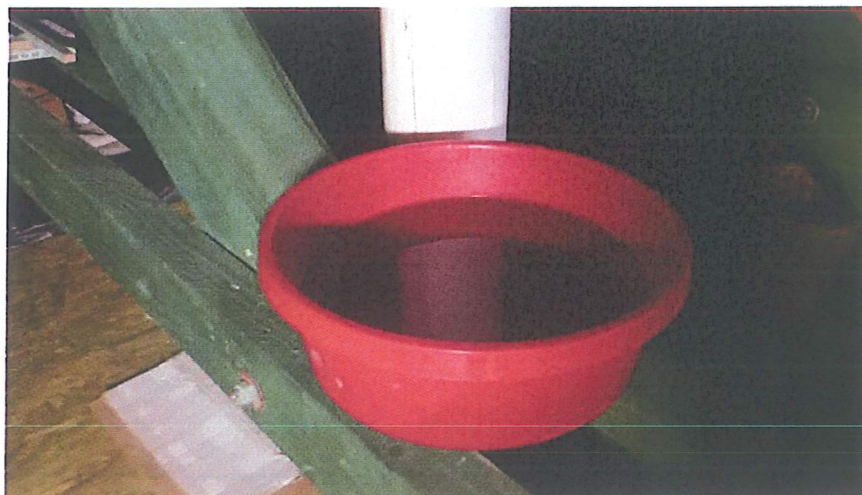
W dniu badania makroskopowego pokrycia zauważono miejsca przecieku wody opadowej (strona wschodnia i zachodnia) do wnętrza budynku,

Foto nr 2. Intensywny przeciek wody przez pokrycie dachu.

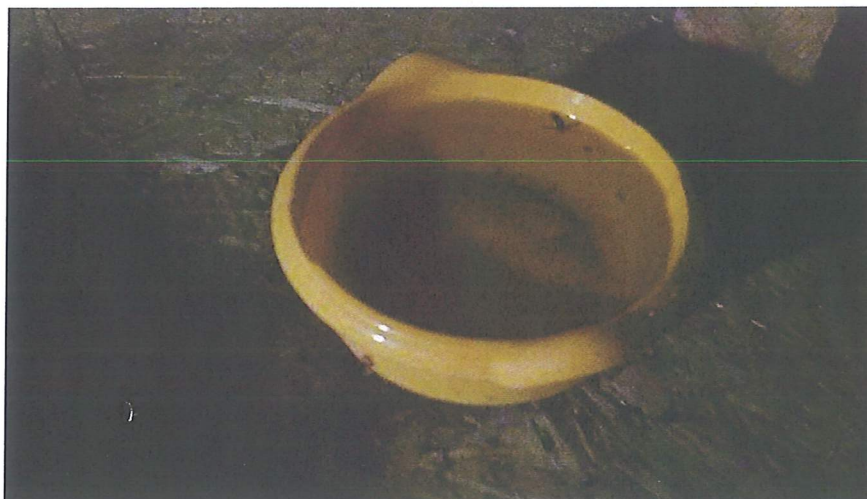
Foto nr 3. Intensywny przeciek wody przez pokrycie dachu.

, w miejscu przecieku użytkownicy ułożyli miski celem przejęcia wody opadowej a tym samym wyeliminowaniu zalania stropu nad najwyższym piętrem.

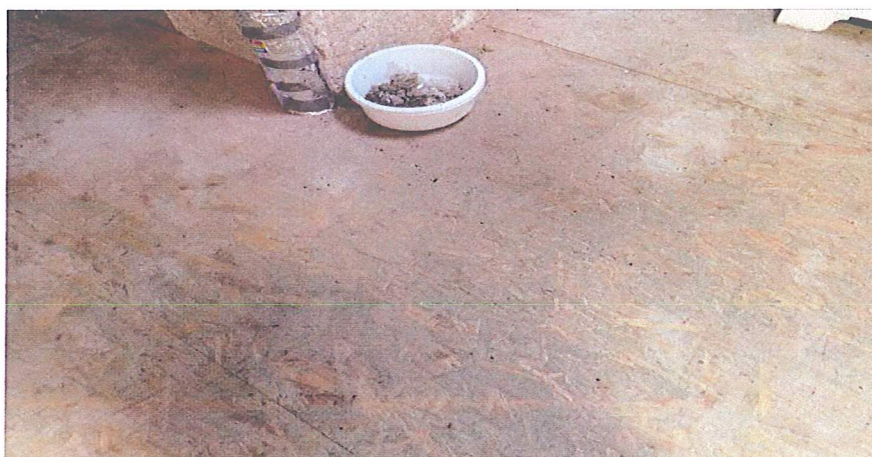
Foto nr 4. Intensywny przeciek wody przez pokrycie dachu.

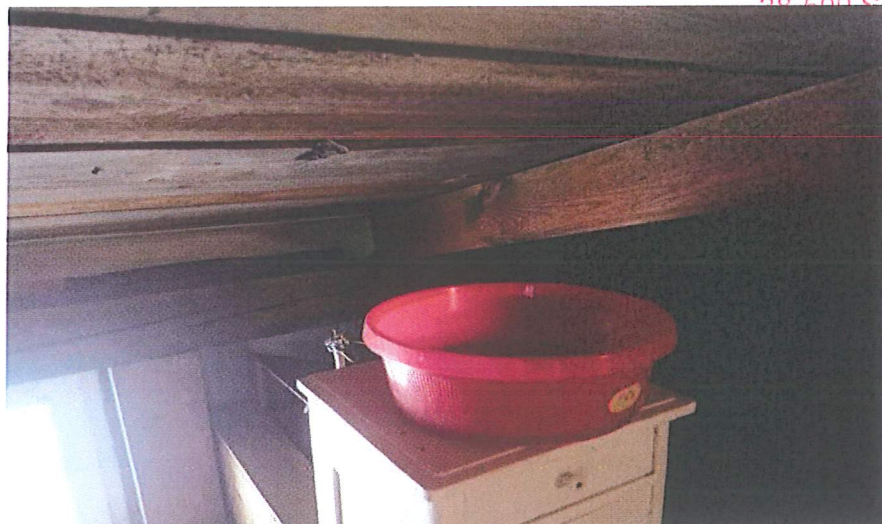
Foto nr 5. Intensywny przeciek wody przez pokrycie dachu.

Podjęto poszukiwanie miejsc przecieków na powierzchni dachu. Miejscami przecieku są;

- **wzajemne połączenia blach pokrycia (styk poprzeczny blach).**

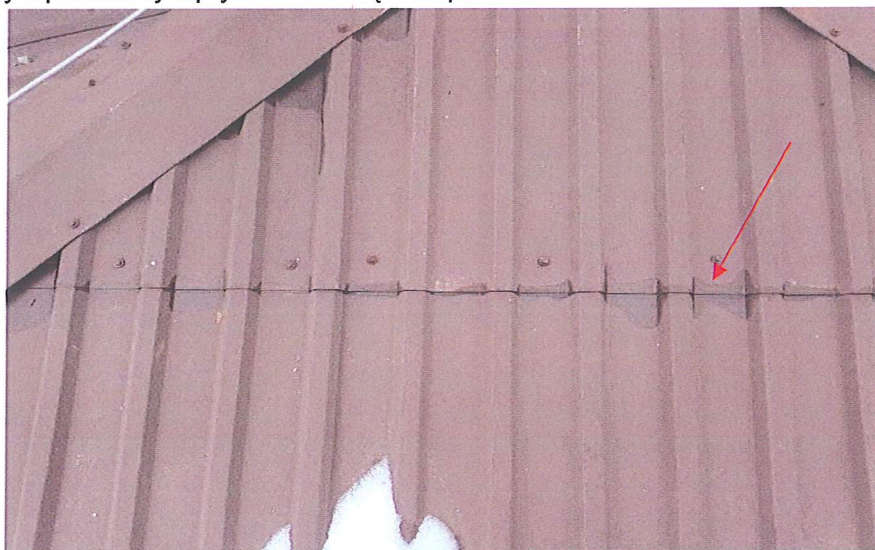
Na połączeniu blach występuje zjawisko podciągania kapilarnego. Przyczyną powyższego jest między innymi:

a/. brak uszczelniacza na połączeniu blach.

b/. brak poprawnego zakładu blachy na blachę

Foto nr 6. Miejsce podciągania kapilarnego w miejscu połączenia blach (niewystarczający zakład blachy na blachę).

Wg norm technicznych winien on wynosić: Minimalne nachylenie dla pokrycia blachami fałdowymi dachu klasztoru polska norma techniczna z 1973 r. PN-73/B-02361 pt „Spadki dachowe” przewidywała kąt nachylenia dla pokrycia blachami fałdowymi kąt min 12° . Istniejące nachylenie dachów wynosi 13° - 14° – 15° - 17° , zakład na styku poprzecznym winien wynosić:

20 cm, natomiast norma techniczna z 2010 r. pt. "Pochylenia połaci dachowych" dla pokryć dachowych z blach fałdowych (tablica nr 3) określa minimalne nachylenie połaci dachowych wynoszące 6°. Styk poprzeczny blach winien wynosić minimum 200 mm.

Zakład na dachu wynosi ok. 100–120 mm co jest niewystarczające i jest przyczyną miejscowego nasiąkania wodą opadową deskowania i nasączenia belek więźby dachowej i powstania ognisk degradacji mikologicznej drewna.

Uszczelniacz elastyczny mógłby wyeliminować to zjawisko.

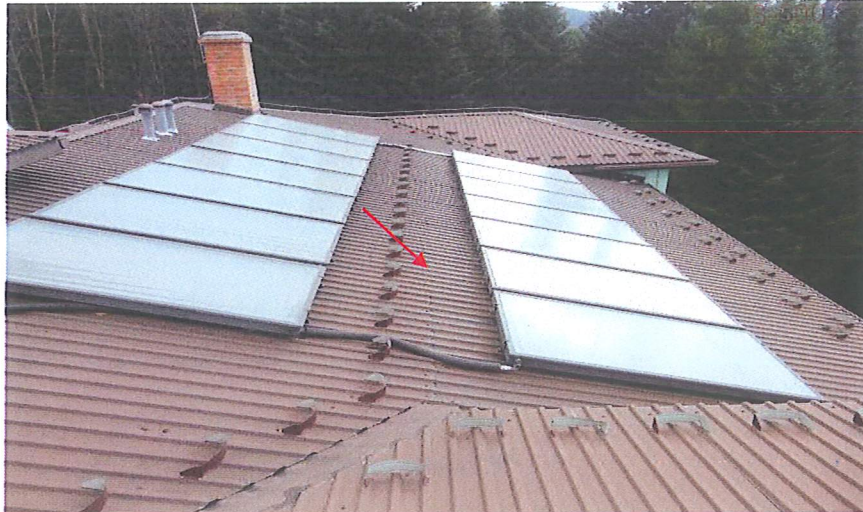
Foto nr 7. Fotografia dachu wykonana w 03.2019 r. Widok w kierunku wschodnim. Styki poprzeczne blach.

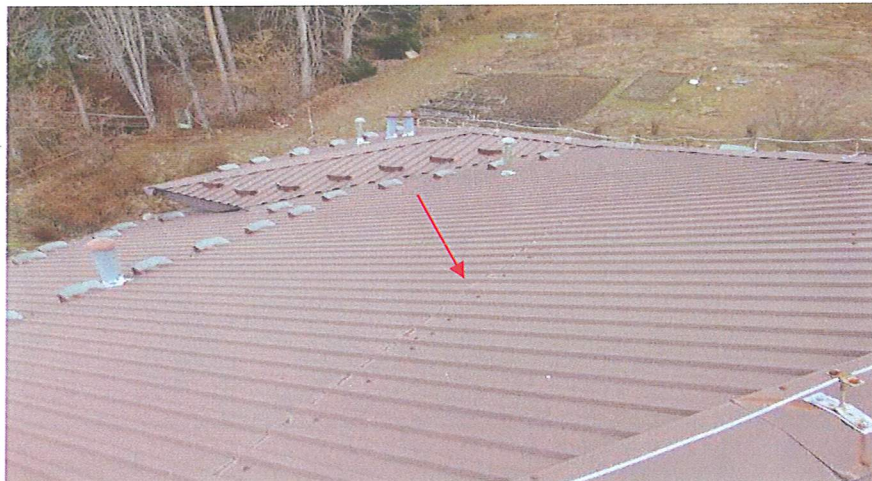
Foto nr 8. Fotografia dachu wykonana w 03.2019 r. Widok połaci w kierunku zachodnim. Styki poprzeczne blach. Potencjalne miejsce przecieków na deskowanie dachu.

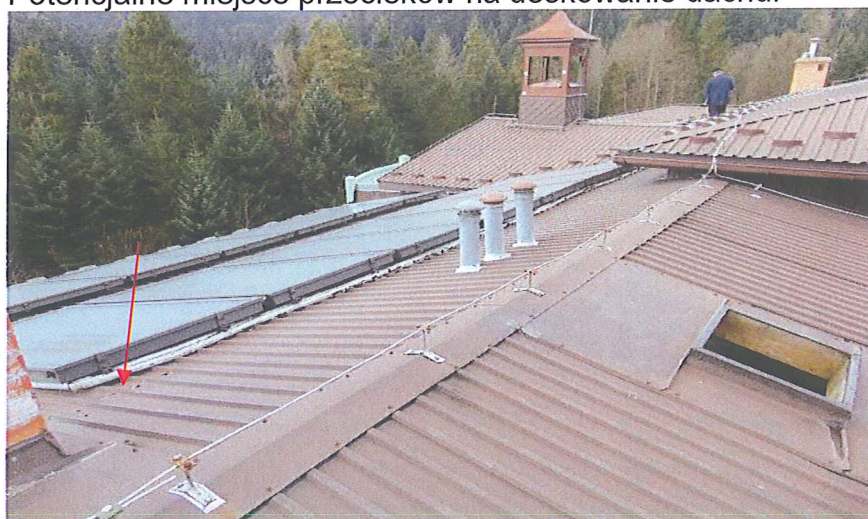
Foto nr 9. Fotografia dachu wykonana w 03.2019 r. Widok połaci w kierunku południowym. Styki poprzeczne blach. Potencjalne miejsce przecieków na deskowanie dachu.

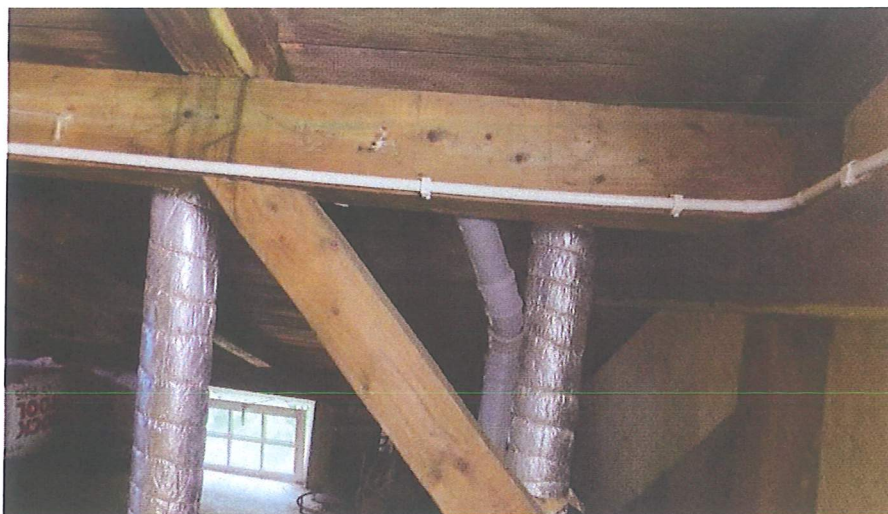
Foto nr 10. Rury odpowietrzające kanalizację fekalną w budynku.

Rury kanalizacyjne na poziomie dachu „przebijają” blachę fałdową, najczęściej przez górną fałę blachy fałdowej.

Uszczelnienie przejścia rury nie jest profesjonalne, rozwiązanie naprawcze które rozszczelnia się w trakcie eksploatacji budynku.

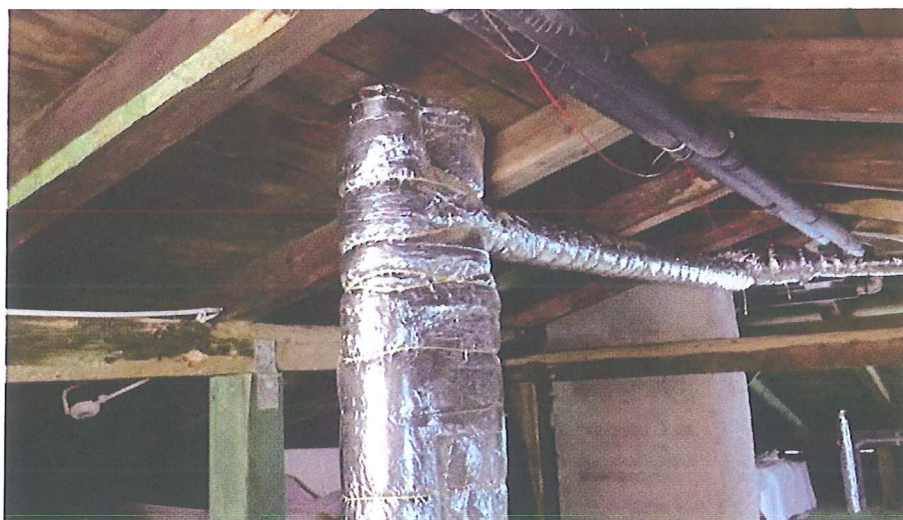
Foto nr 11. Rury odpowietrzające kanalizację fekalną w budynku.

Zastosowano różne taśmy uszczelniające. Na fotografii 9, 10, 11, 12 przedstawiono rozwiązanie uszczelnienia. Często występują uszkodzenia szczelności połączenia, wymagają systematycznej naprawy.

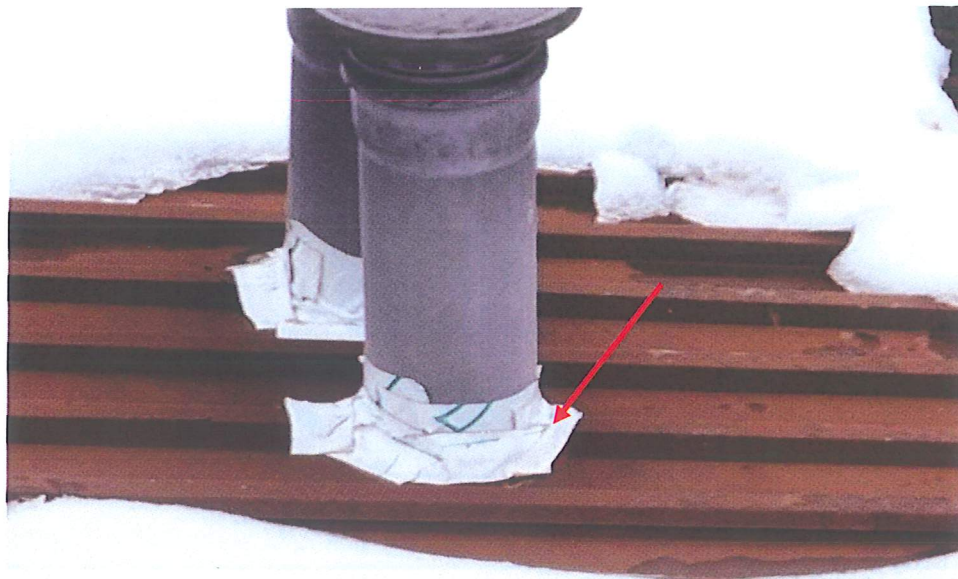
Foto nr 12. Uszczelnienie przejścia jest tymczasowe, wymagające naprawy.

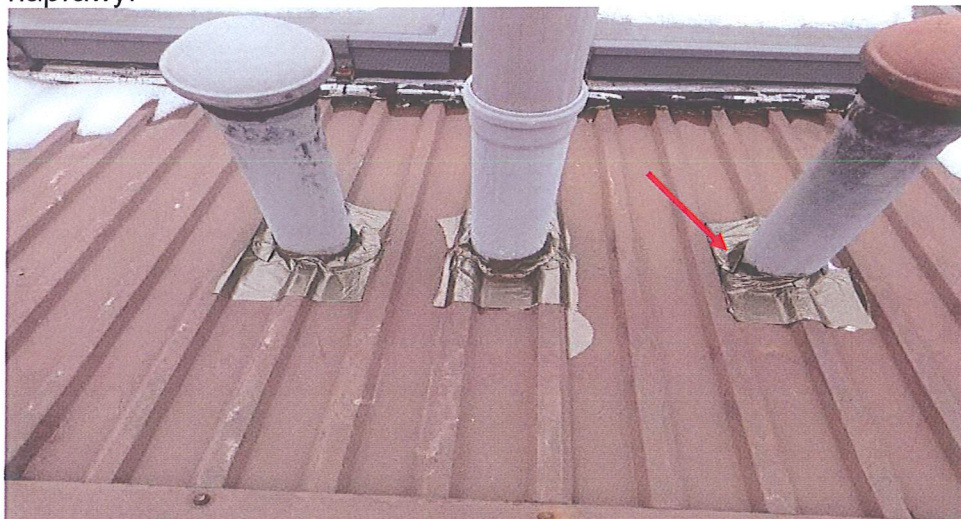
Foto nr 13. Uszczelnienie przejścia jest tymczasowe, wymagające częstej naprawy.

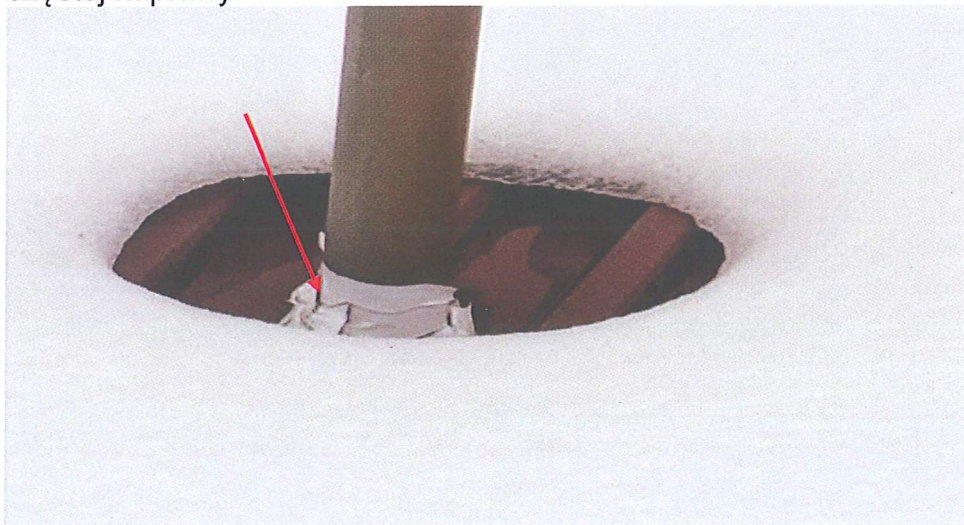
Foto nr 14. Uszczelnienie przejścia rury jest tymczasowe, wymagające okresowej naprawy.

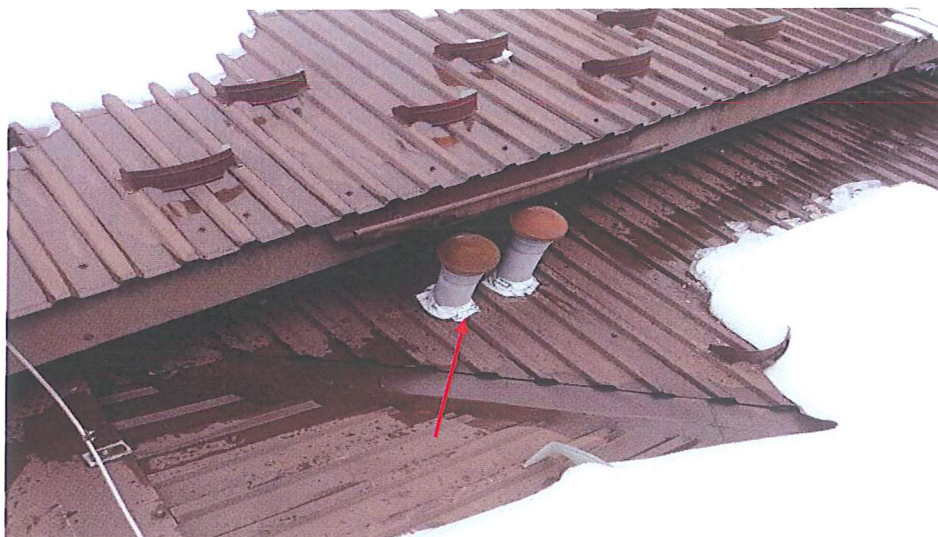
Foto nr 15. Uszczelnienie przejścia rury jest tymczasowe, wymagające okresowej naprawy.

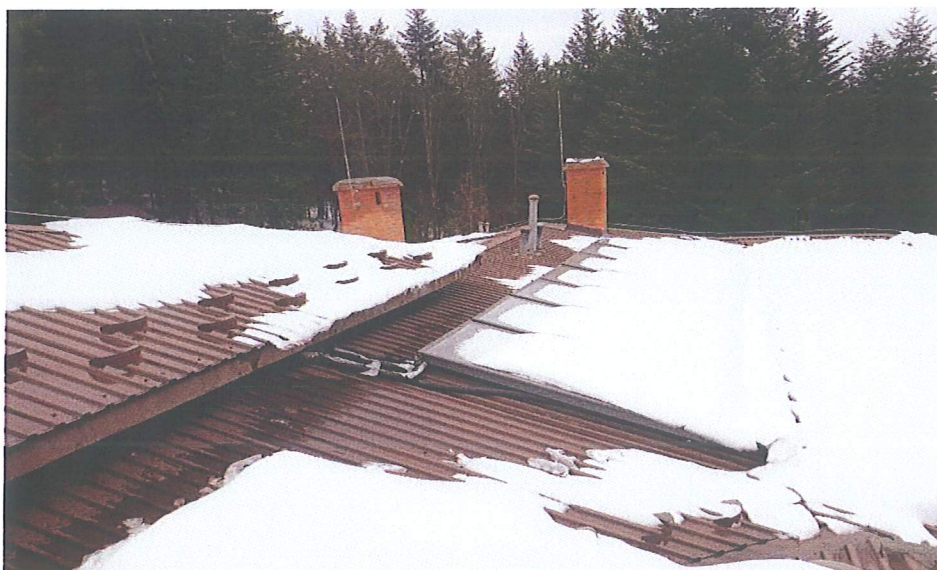
Foto nr 16. Widok dachu w stronę wschodnią. Komin y z kuchni K-2 i ze zmywalni K-3. Komin y murowane z przewodami dymowymi.

Komin y obrobione są blachą stalową , powlekaną. W trakcie oględzin zauważono niewystarczający spadek blachy przy kominie od strony spadku, brak tzw „kozubków” które poprawnie skierowały by wody opadowe obok kominów do rynien.

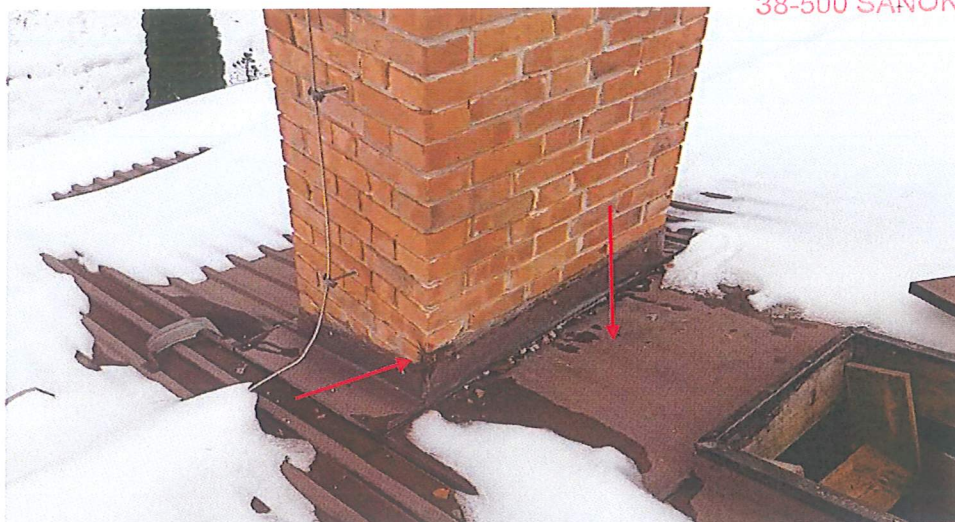
Brak poprawnych połączeń pionowych blach opierzenia z kominami. (foto nr 20).

Foto nr 20. Obróbki blacharskie komina z kuchni, obok wyjścia na dach. Uszkodzenia połączeń blacharskich opierzenia komina. Brak znaczącego spadku (przechylenia) obróbki celem odprowadzenia wody opadowej z obszaru czoła komina.

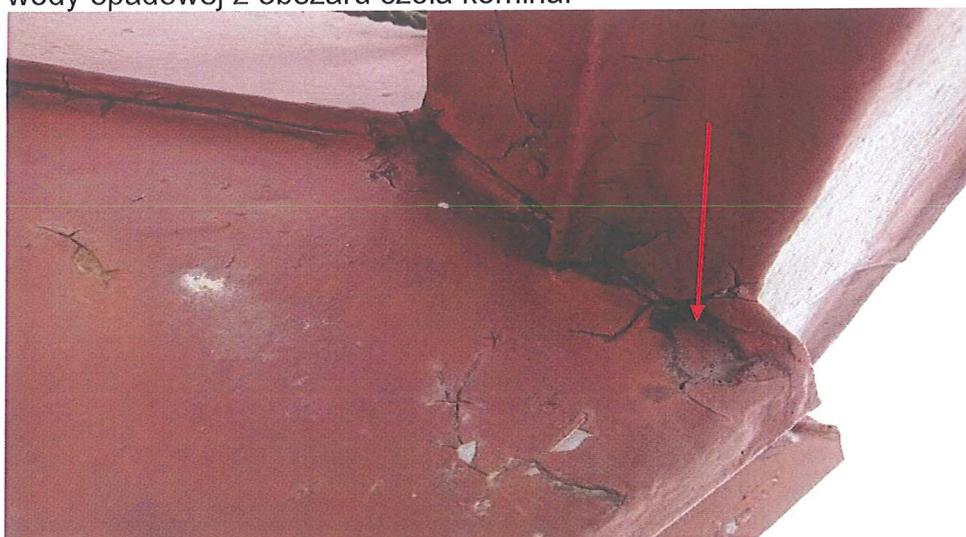
Foto nr 21. Obróbka blacharska wieżyczki sygnaturki, niedbałe połączenia wzajemne blach, uszkodzona powłoka malarska obróbki blacharskiej

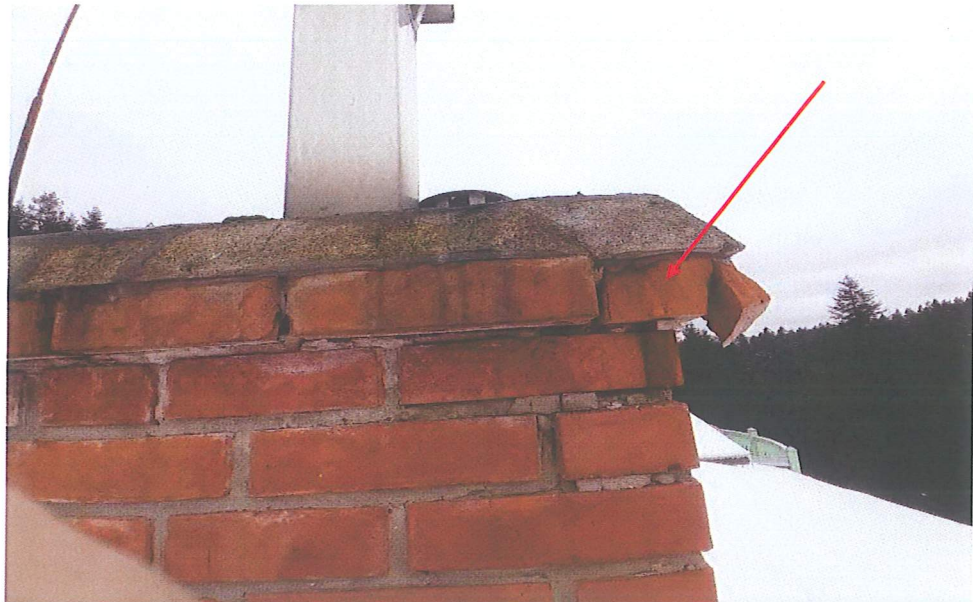
Kominy nie zostały okute blachą ani też innymi materiałami p.wodnymi. Woda opadowa penetrująca gólowicę przez betonową pokrywę zamakała górne warstwy cegieł i po wielu cyklach zamrażania i i odmrażania objętości cegieł nastąpiła destrukcja betonu i muru komina. Patrz foto nr 22, 23, 24.

Foto nr 22. Komin z kotłowni. Uszkodzona głowica komina. Destrukcja cegieł w objętości komina. Uszkodzona pokrywa betonowa kominów.

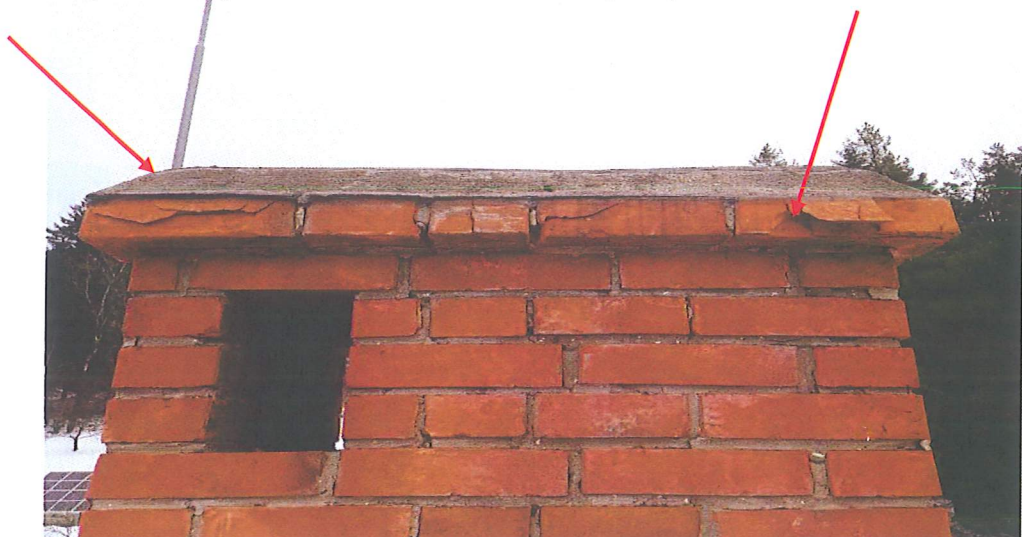
Foto nr 23. Komin z kuchni. Destrukcja pokrywy betonowej i cegieł w objętości. Brak metalowego okucia pokrywy lub powłok bitumicznych.

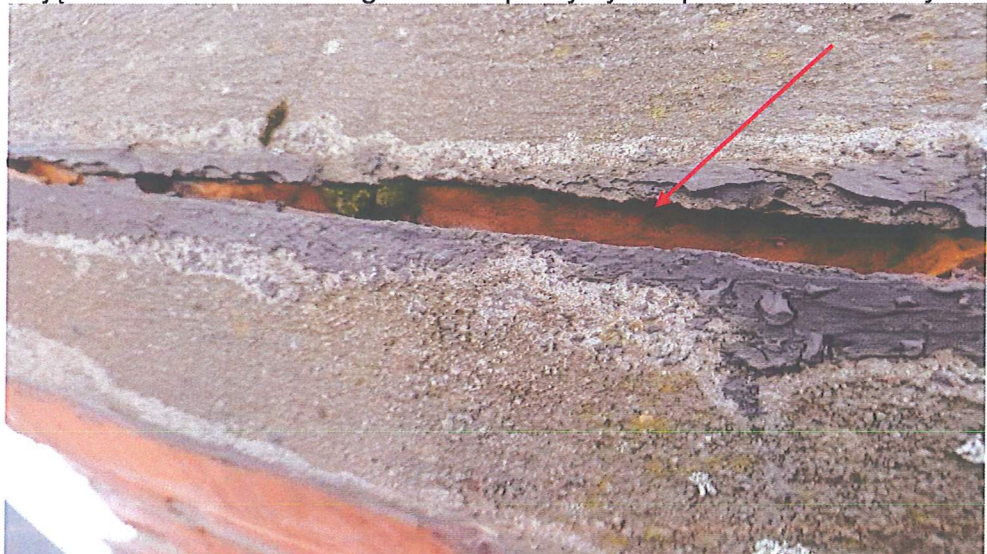
Foto nr 24. Uszkodzona pokrywa betonowa komina.

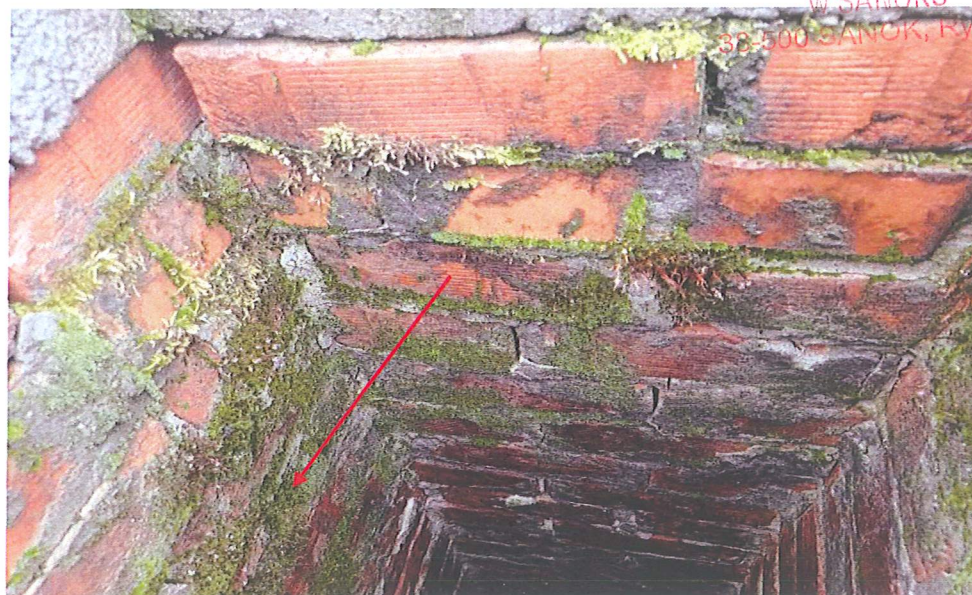
Kominy nie zostały zadaszzone, wewnątrz komina nawilżane jest wodą opadową, Wewnętrzne, wilgotne ścianki kominów są podłożem wzrostu mchu i cegły wraz z zaprawą podlegają destrukcji od wnętrza komina. Patrz foto nr 25.

Foto nr 25. Wnętrze komina ze zmywalni (strona wschodnia).
Powierzchniowa destrukcja powierzchni cegieł i wnętrza zaprawy
cementowo-wapiennej scalającej cegły.
Wzrost mchu na wewnętrznej powierzchni komina.

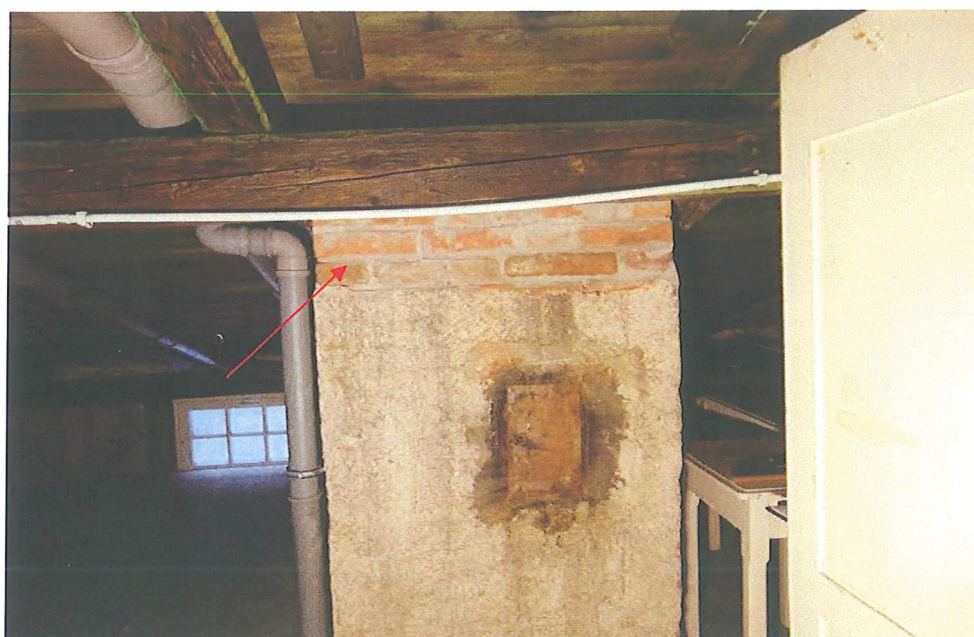
Foto nr 26. Wnętrze strychu. Komin K-3 . W minionych latach został
przemurowany. Nowe fragmenty komina nie otynkowano.

Kominy K-1, K-2, K-3 zostały przemurowane od wysokości wyczystki rewizyjnej w przestrzeni strychu.

Zastosowano cegły ceramiczne, ułożono je na zaprawie cementowo-wapiennej. Powierzchni kominów nie otynkowano i nie ocieplono.

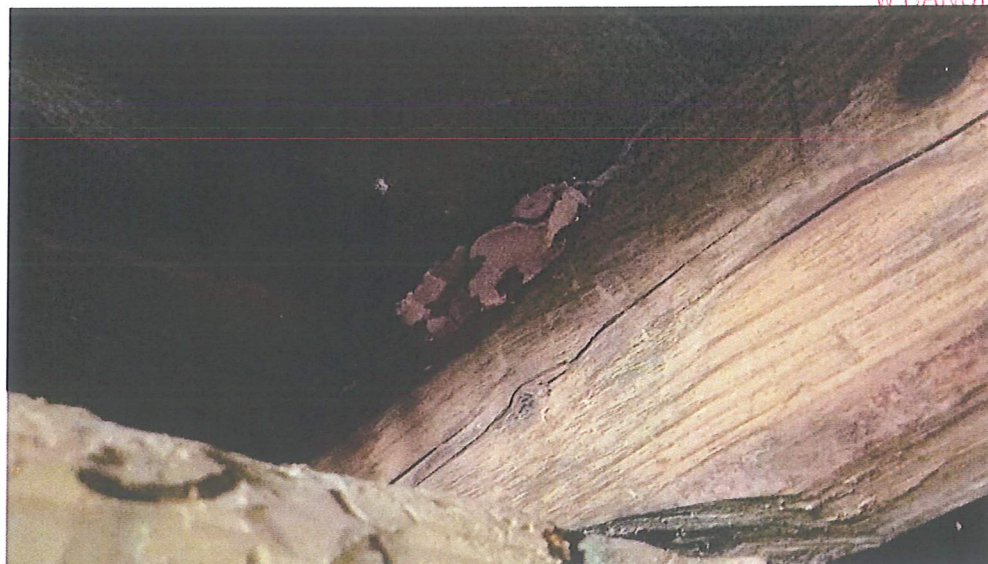
W wyniku oględzin pokrycia i wnętrza strychu, kominów stwierdzono przecieki wody opadowej które są przyczyną destrukcji deskowania oraz uszkodzeń mikologicznych krokwi. Miejscem porażonym przez grzyba jest obszar komina z kotłowni, między solarami, od strony zachodniej.

Foto nr 26. Przeciek wody przez pokrycie w obszarze paneli solarnych spowodował miejscową destrukcję objętości drewnianej krokwi i wzrost grzyba.

Sprawdzono w katalogu porażeń mikologicznych, jest to grzyb z rodziny *Serptula Lacrymans* (stroczek łzawy).

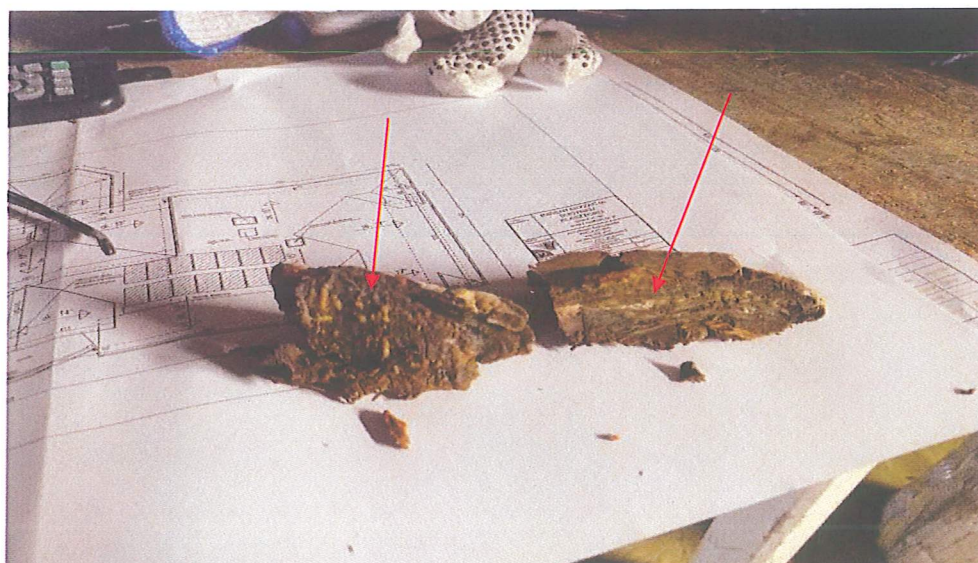
Foto nr 27. Owoce grzyba który rozwinął się w miejscu destrukcji mikologicznej w objętości krokwi. Owocnik w formie skórzastym, grubej narośli.

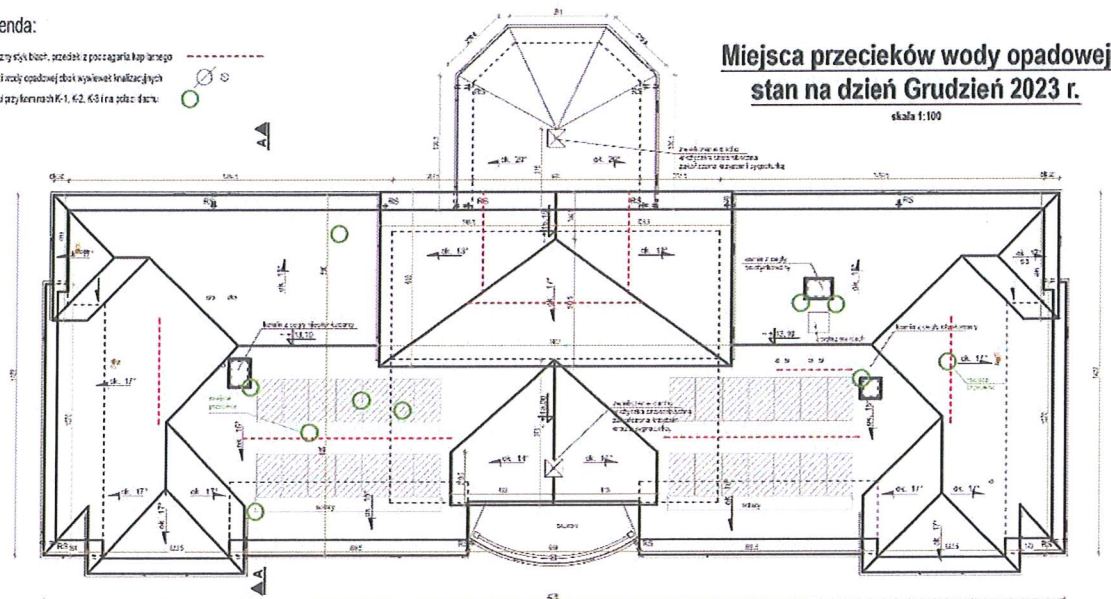
Plansza nr 1. Rzut dachu. Miejsca przecieków wody.

Miejscami przecieku przez dach są:

- Obszar kominów K-1, K-2, K-3
- styki poprzeczne blach (bez dodatkowych uszczelnień)
- nieszczelności przejść przez dach wywiewek rur kanalizacyjnych
- rozluźnienie wkrętów łączących wzajemnie blachy
- osłabienie podłoża z desek na siły wyrwywające pochodzące z ssania wiatru połaci dachu (osłabienie parametrów technicznych drewna desekowania dachu)

szczególnie jego sprężystości poprzez zawilgocenie i wieloletnie użytkowanie drewna).

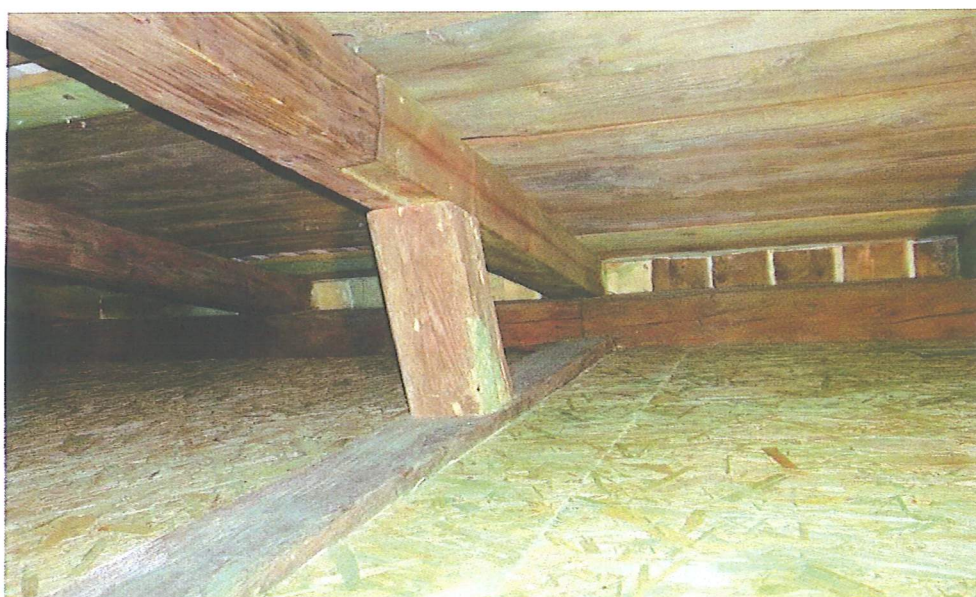
Foto nr 30. Miejscowe podparcie nowego fragmentu krokwi.

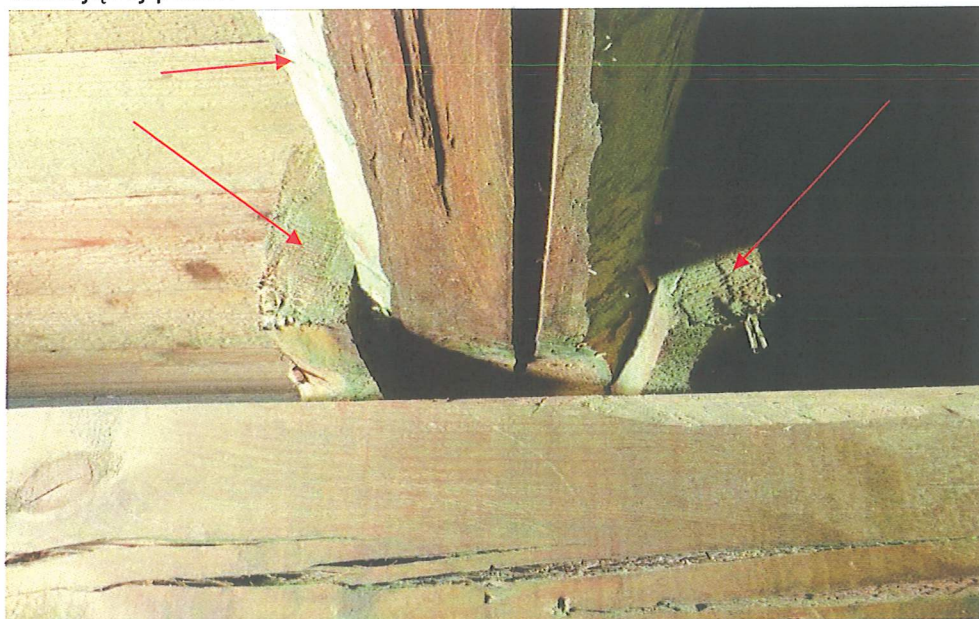
Foto nr 32. Nakładki wzmacniające uszkodzone krokwie. Oczyszczenie belek więźby z produktów destrukcji biologicznej.

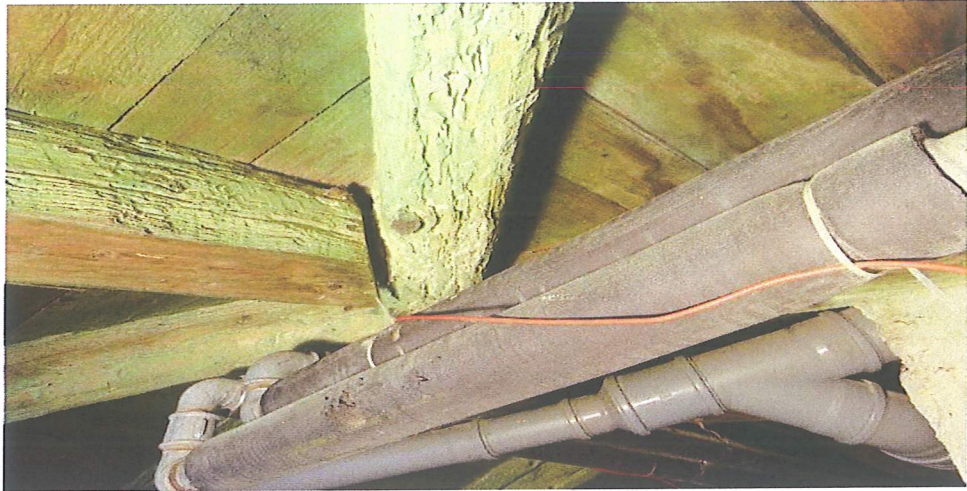
Foto nr 33. Węzeł krokwi. Uszkodzone biotycznie belki.
Oczyszczenie belek więźby z produktów destrukcji biotycznej.

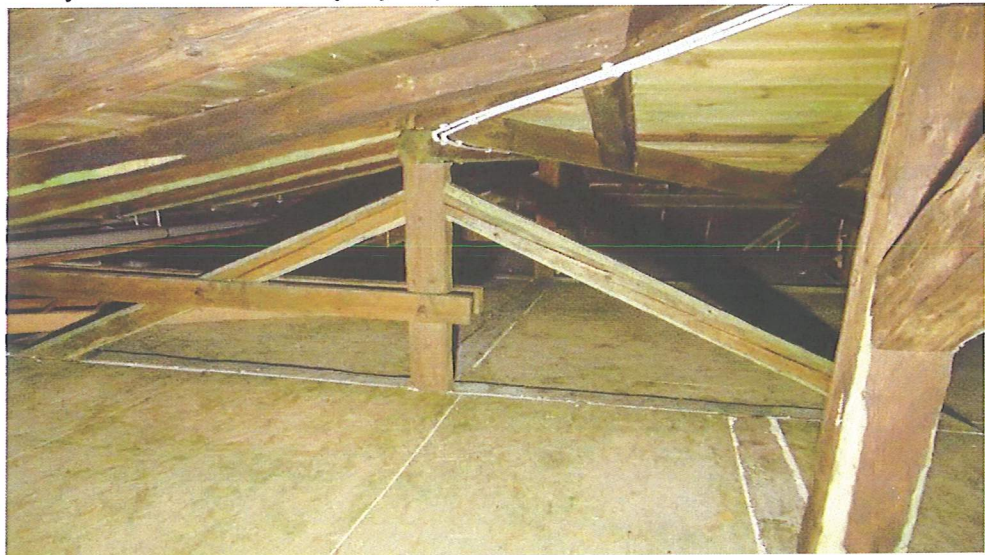
Foto nr 34. Uszkodzone belki. Oczyszczenie belek więźby dachowej z
produktów destrukcji biotycznej.

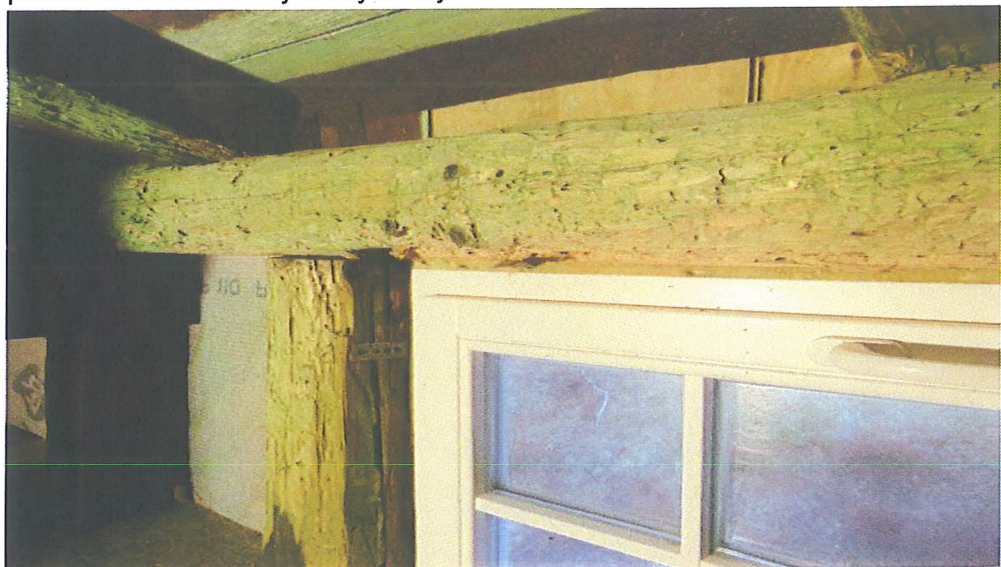
Foto nr 35. Uszkodzone belki i słupków ścianki kolankowej.

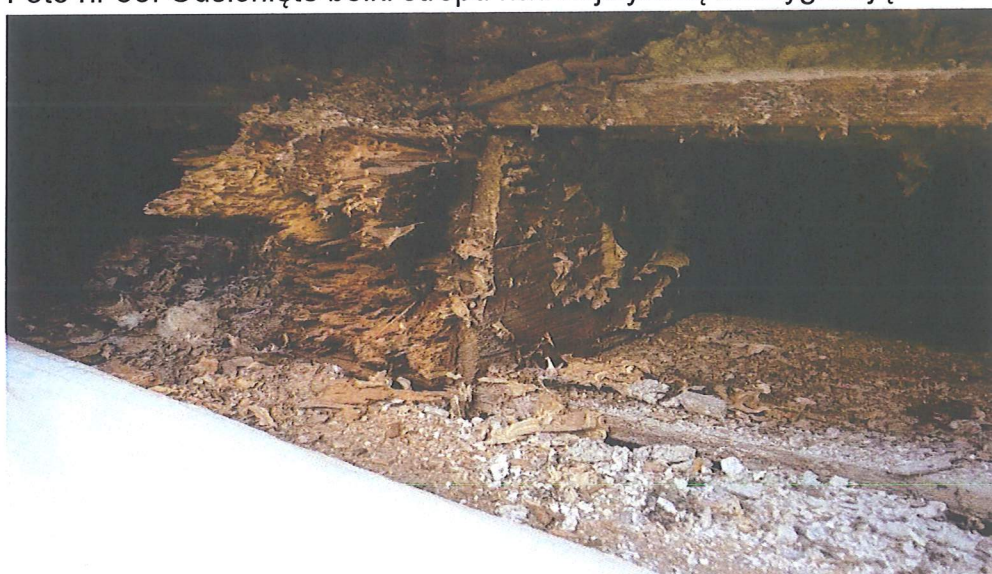
Foto nr 37. Odsłonięty strop najwyższej kondygnacji. Usunięte uszkodzone fragmenty belek stropu.

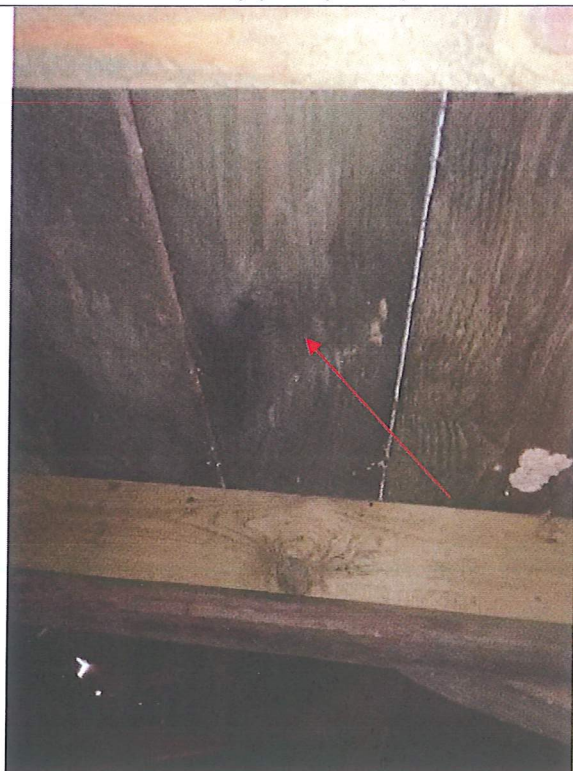
Foto nr 45. Deski o niskich parametrach wytrzymałościowych

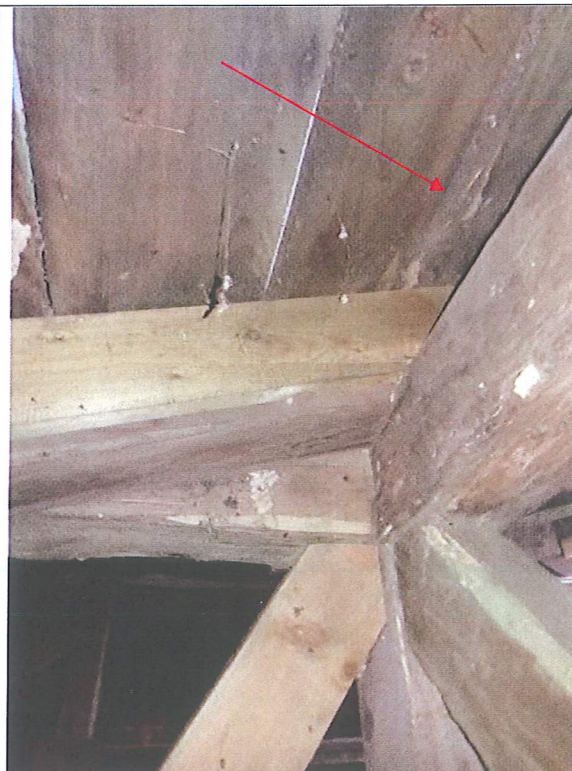
Foto nr 46. Deski o niskich parametrach wytrzymałościowych

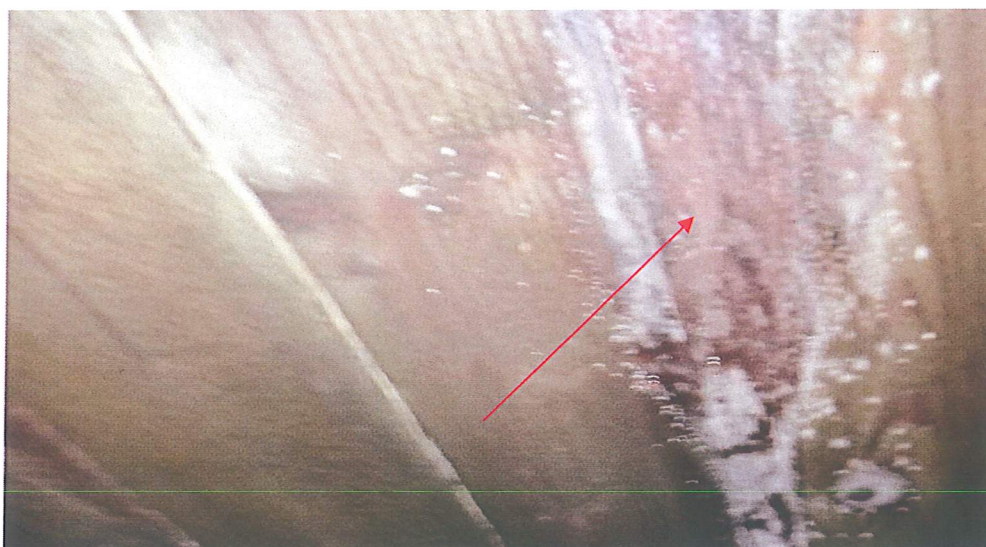
Wybudowano przewody wentylacyjne na zewnątrz, ponad dach. To diametralnie zmieniło mikroklimat przestrzeni strychu. Deskowanie i elementy więźby w okresie letnim podlegały cyklicznemu osuszaniu i namakaniu przez nieszczelności dachu. W trakcie badań makroskopowych (w grudniu 2023 r.) deskowania zauważono miejscowe przemrożenia świadczące o nadmiernej wilgoci objętości desek oraz ogniska grzyba kopalnianego..

Foto nr 47. Ogniska grzyba kopalnianego desek obniżające wytrzymałość desek.

Nośność desek pokrywy śnieżnej jest znacząco obniżona. Nastąpiło rozluźnienie włókien drewna w objętości desek, ich kruchość.
