**EKSPERTYZA BUDOWLANA**

**MURU OPOROWEGO PRZY BUDYNKU KLASZTORU SIÓSTR  
NAJŚWIĘTSZEJ RODZINY Z NAZARETU NA DZIAŁCE NR 168  
W KOMAŃCZY GMINA KOMAŃCZA.**

Kraków; WRZESIEŃ 2021 rok

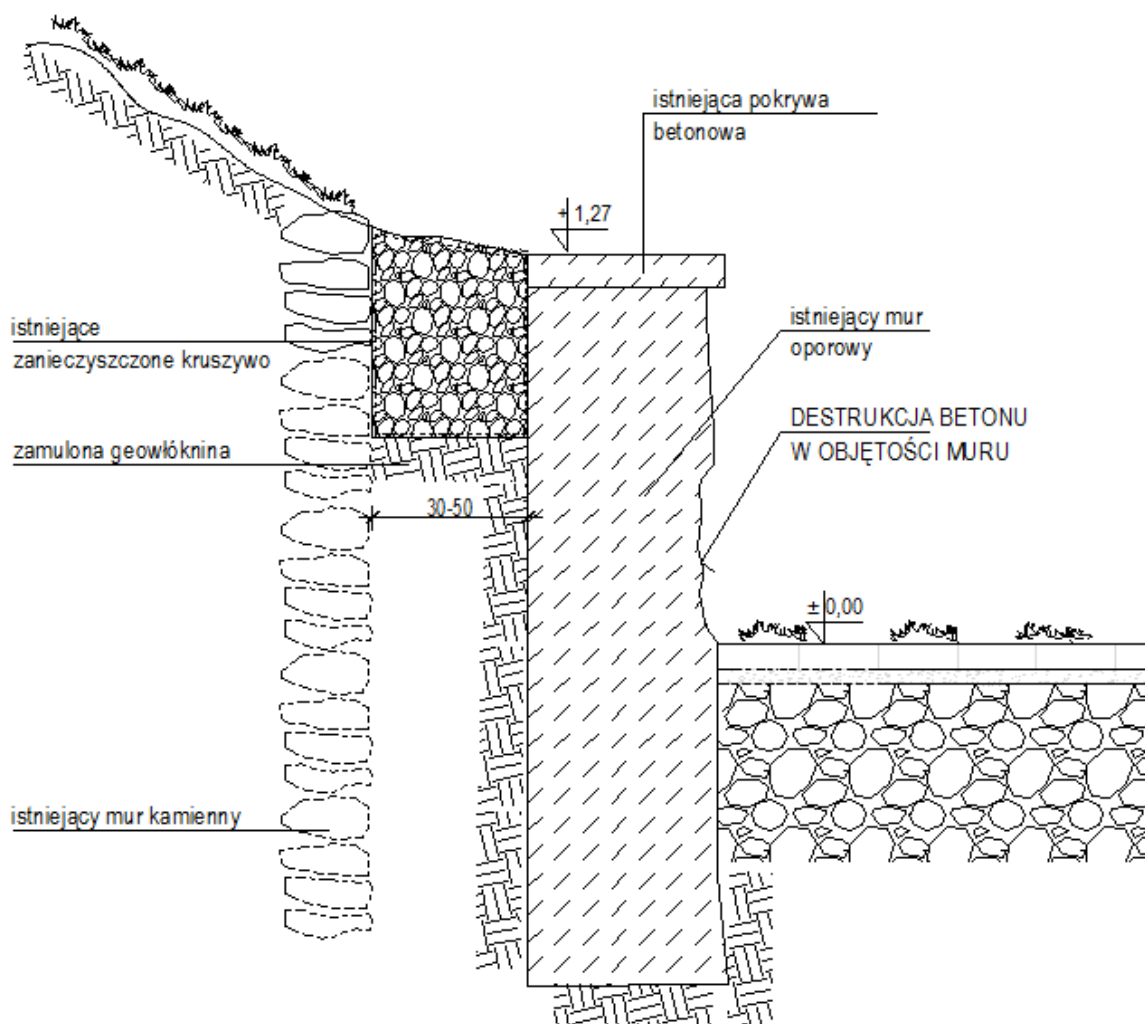
W wyniku oględzin stanu istniejącego muru zauważono następujące jego rozwiązania techniczne:

Analizując zachowanie statyczne muru stwierdza się, że przejmuje on obciążenia z naziomu skarpy.

Dodatkowym elementem nośnym, zwiększającym bezwładność konstrukcji jest istniejący mur kamienny co przedstawiono wyżej na planszy rysunkowej.

Nie zauważono uszkodzeń muru które wskazywały by na złą pracę konstrukcji.
