PROGRAM PRAC KONSERWATORSKICH  
IKONOSTAS W CERKWI P.W. ŚW. MICHAŁA ARCHANIOLA  
W TURZAŃSKU

OPRACOWANIE: mgr KATARZYNA KASPERKOWICZ

KRAKÓW, PAŹDZIERNIK 2022

# I. KARTA IDENTYFIKACYJNA ZABYTKU I DOKUMENTACJI KONSERWATORSKIEJ

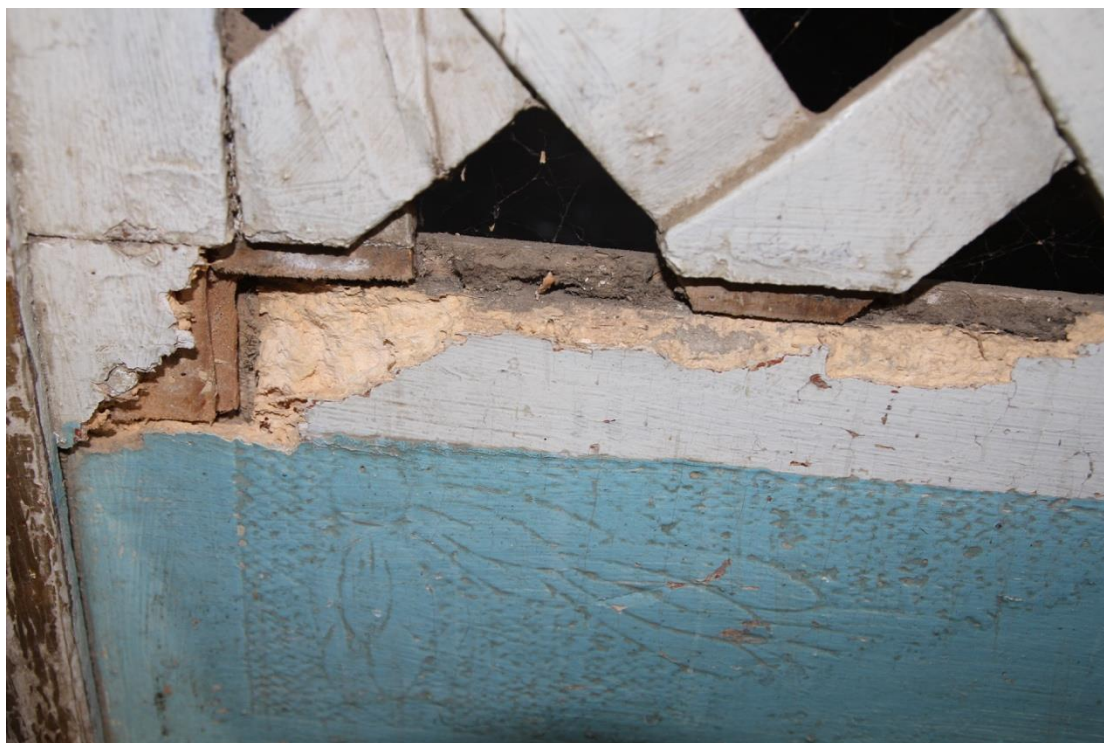
Stan zachowania ikonostasu należy określić jako średni. Architektura zabytku w całości jest pokryta warstwą niezwiązanego kurzu i brudu. Po wstępnych oględzinach stwierdzono, że stan zachowania drewna jest stosunkowo dobry. W dolnych partiach zabytku – na dolnej listwie drzwi diakońskich widoczne są fragmenty mocno spróchniałego drewna.

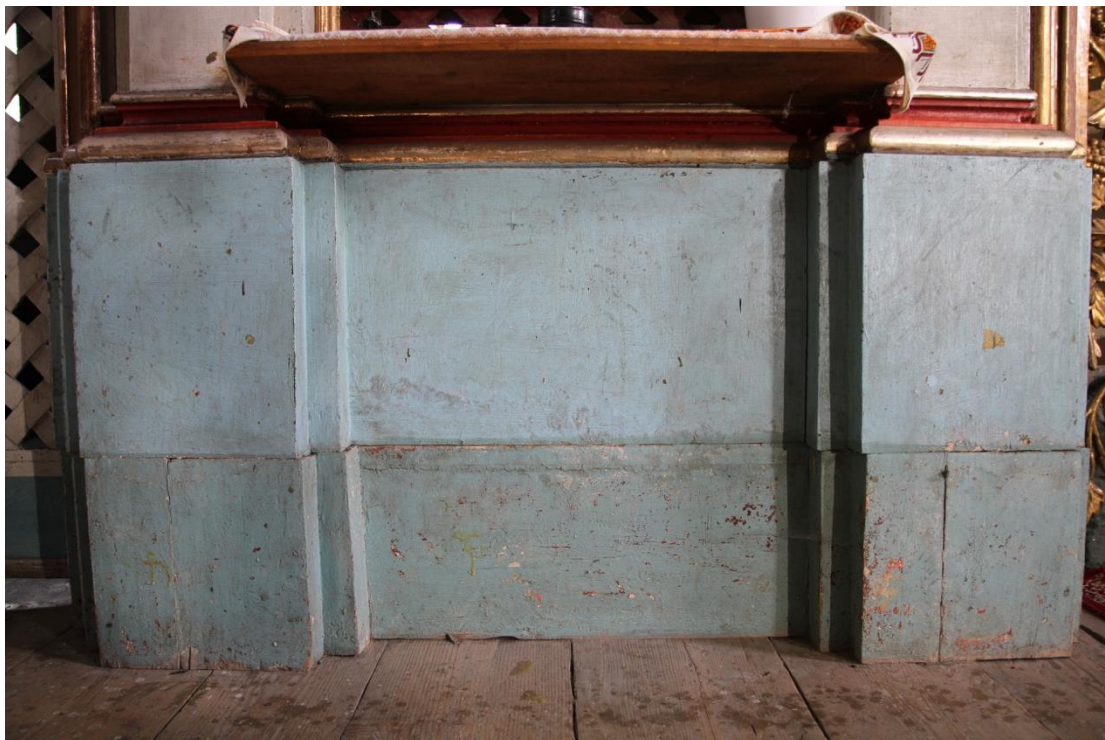
Od lica warstwy malatury uniemożliwiają ścisłą ocenę stanu zachowania drewna. W wyniku pracy drewna w zmiennych warunkach wilgotnościowych powodujących na przemian procesy pęcznienia i kurczenia się desek, połączenia stolarskie uległy rozluźnieniu. Rozluźnienie połączeń stolarskich spowodowało powstanie widocznych szczelin pionowych oraz szczelin między deskami oraz na stykach poszczególnych elementów. W obrębie struktury widoczne są zniszczenia mechaniczne powstałe w trakcie użytkowania, takie jak, drobne ubytki profili, zarysowania czy wgniecenia na krawędziach form architektonicznych.

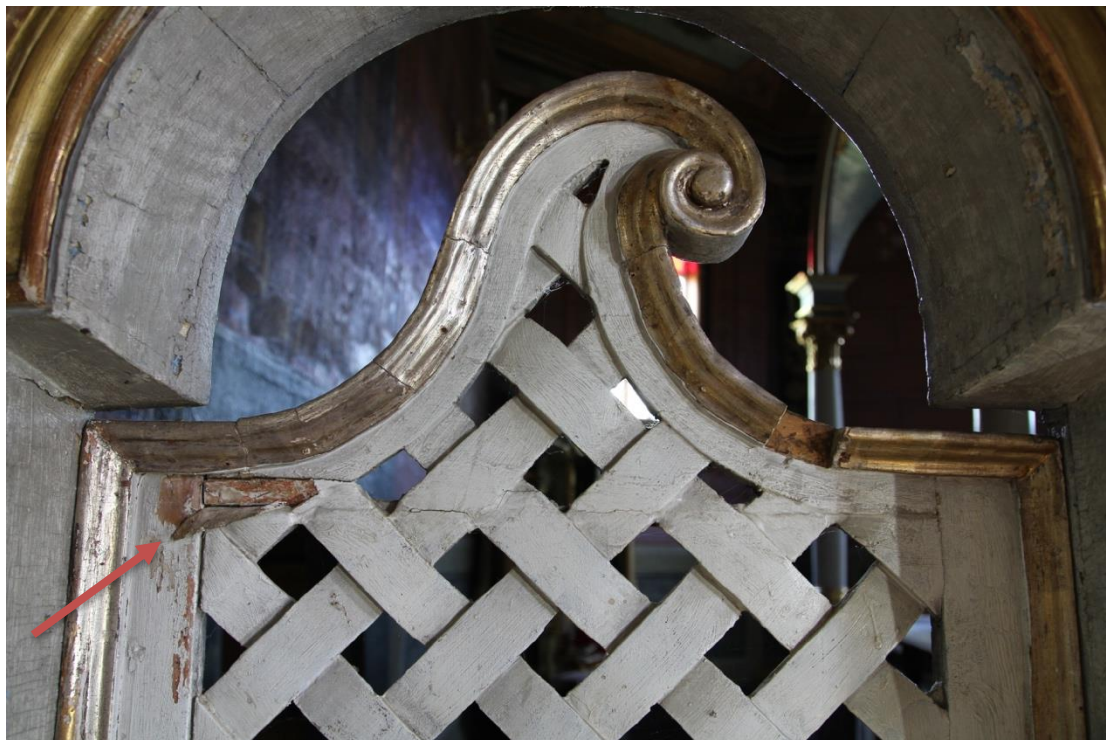
Warstwa malarska na strukturze zachowana jest dobrze. Polichromia wykonana przez Bukowczyka nie jest przemalowana. Kolorystykę architektury zakłóca pożółkły werniks oraz wieloletni brud. W kilku miejscach widoczne są pęcherze oraz odspojenia warstwy malarskiej wraz z gruntem od drewnianego podłoża. Na drzwiach diakońskich widoczne jest odspojenie płótna wraz z wierzchnimi warstwami od podłoża.

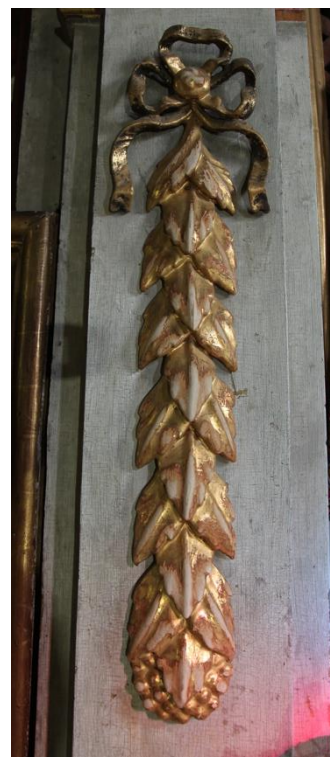
Złocenia na profilowanych ramach wokół wrót są niemal w całości przetarte do warstwy pulmentu. Srebrzenia przez wzgląd na zabezpieczenie szelakiem zachowały się w znacznie lepszym stanie.

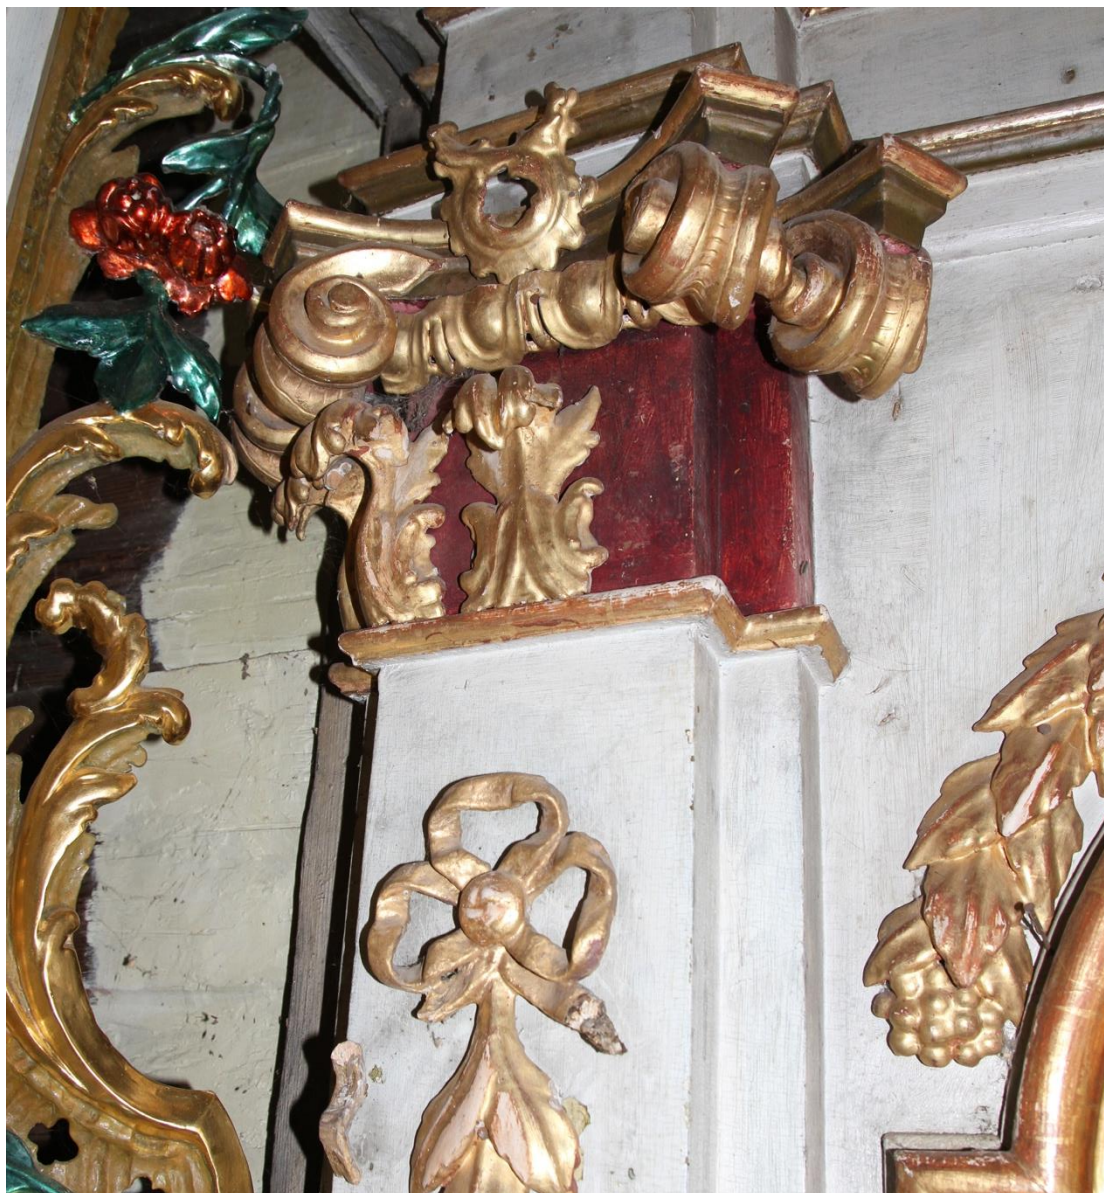
Dostrzeżono znaczne ubytki form snycerskich, zwłaszcza w dolnych partiach ikonostasu. Brakuje fragmentów kapiteli pilastrów w rzędzie ikon namiestnych, fragmentów wstęg, wiążących pionowe ornamenty z liści.

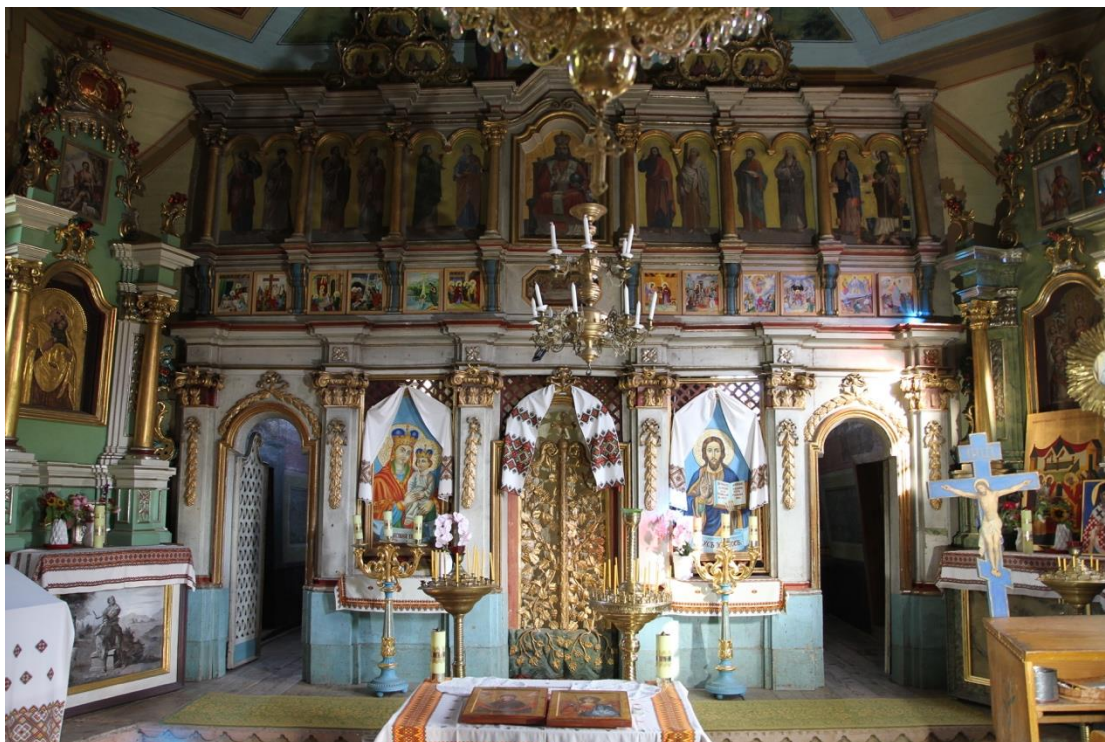
Fot 1. Turzańsk, Cerkiew p.w. św. Michała Archaniola, ikonostas, widok ogólny. Stan przed konserwacją.  
Autor fotografii Katarzyna Kasperkiewicz, październik 2022 r.

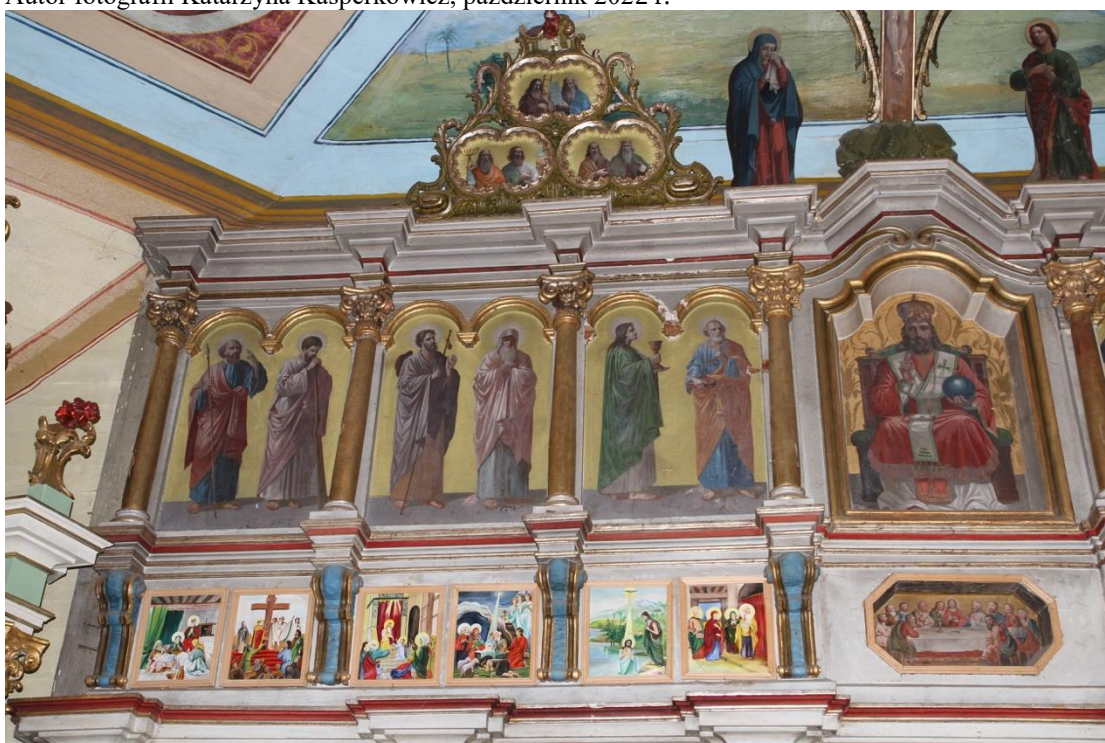
Fot 2. Turzańsk, Cerkiew p.w. św. Michała Archaniola, ikonostas, fragment. Stan przed konserwacją.  
Autor fotografii Katarzyna Kasperkiewicz, październik 2022 r.

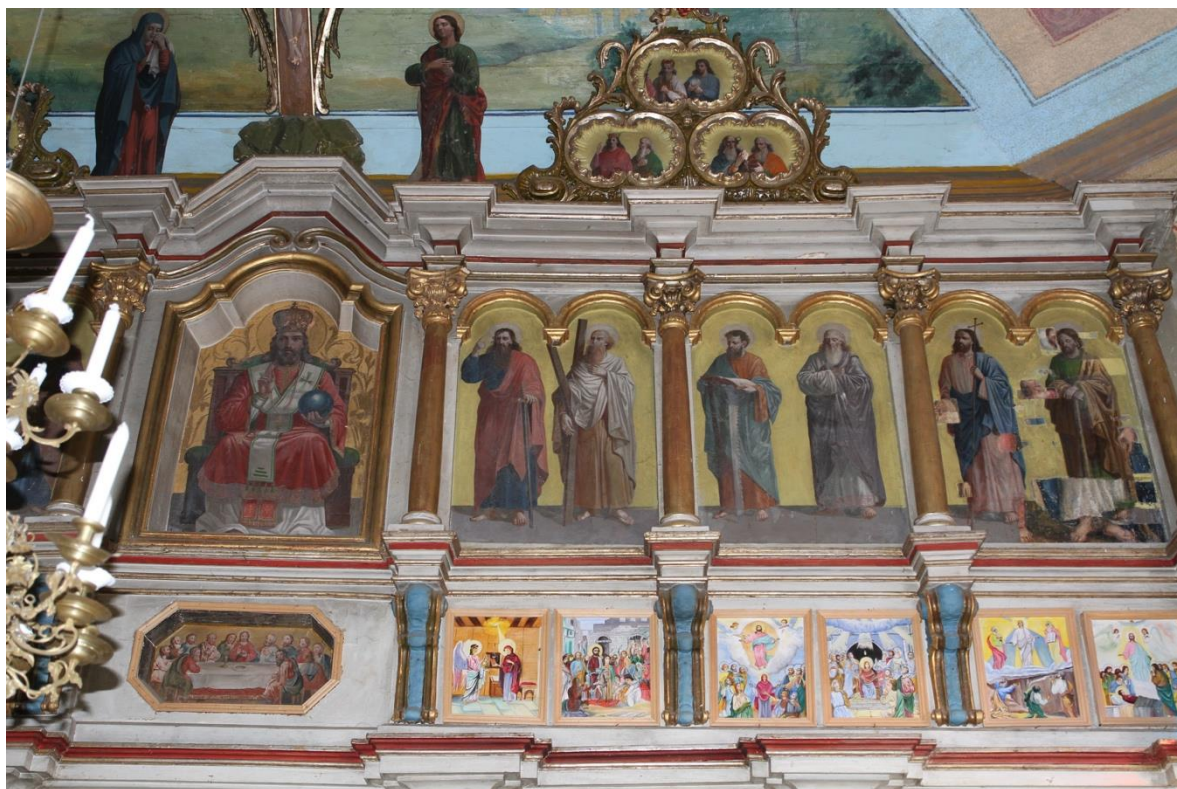
Fot 3. Turzańsk, Cerkiew p.w. św. Michała Archaniola, ikonostas, fragment. Stan przed konserwacją.  
 Autor fotografii: Katarzyna Kasperkowicz, październik 2022 r.

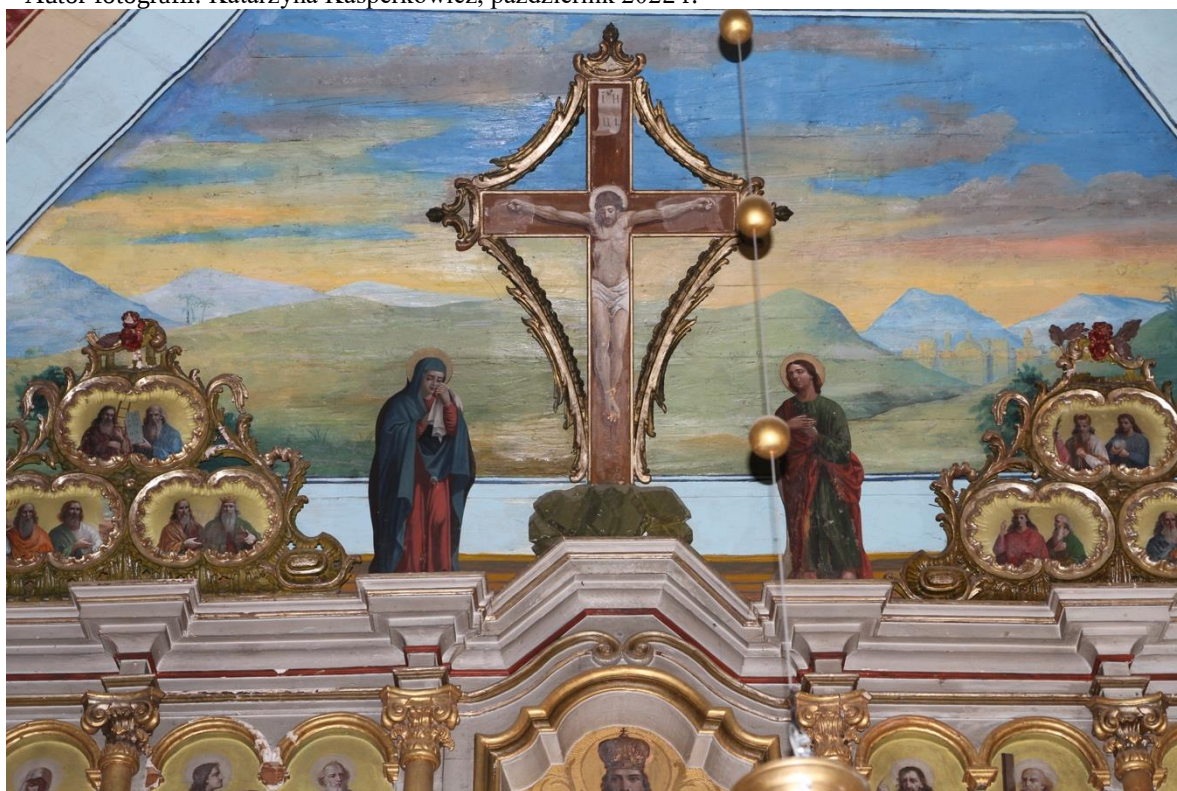
Na osi centralnej ikonostasu znajduje się Płaskorzeźba *Golgota* – kompozycja przedstawia Matkę Bożą Bolesną i św. Jana pod krzyżem; figury wycięte są z deski, polichromowane. Grupa płaskorzeźb wykonana w 1 poł. XIX w.

Fot 4. Turzańsk, Cerkiew p.w. św. Michała Archaniola, ikonostas, fragment, Grupa Golgoty. Stan przed konserwacją. Autor fotografii: Katarzyna Kasperkowicz, październik 2022 r.

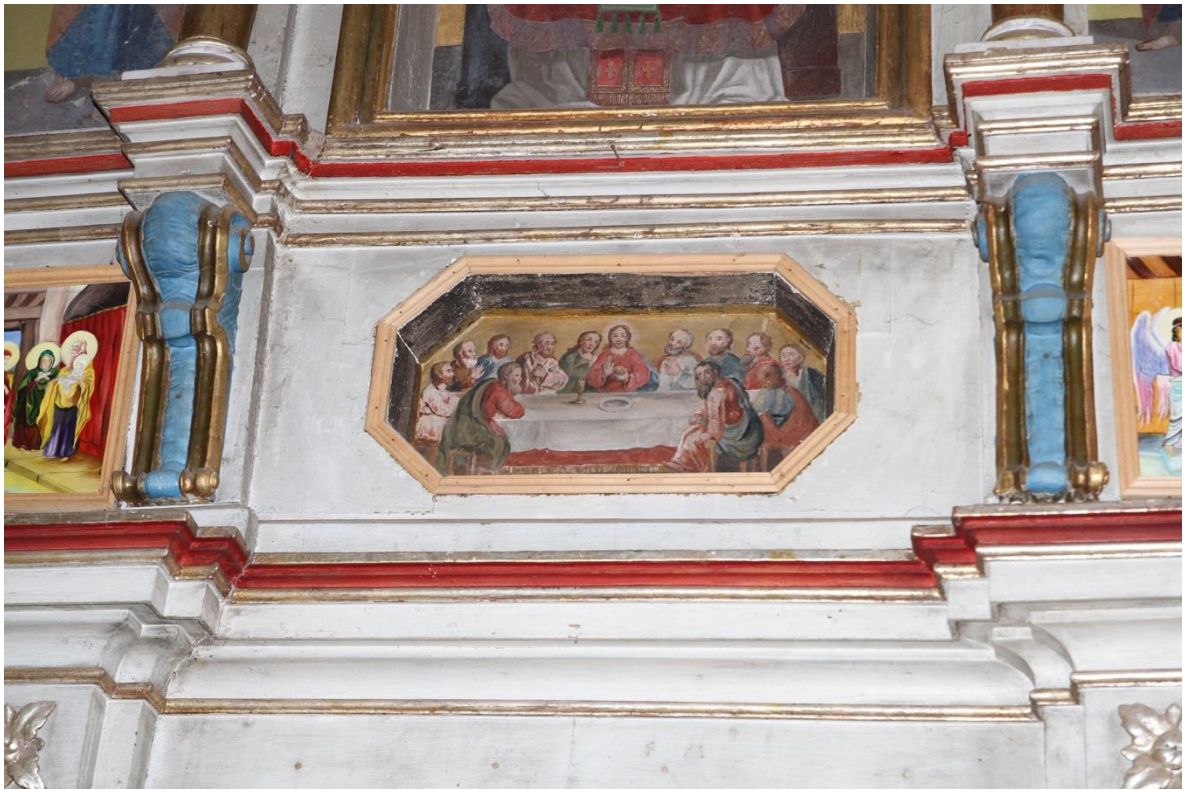
Fot 5. Turzańsk, Cerkiew p.w. św. Michała Archaniola, ikonostas, fragment z ikoną Ostatniej Wieczery. Autor fotografii Katarzyna Kasperkowicz, październik 2022 r.

Ikony posiadają dwie warstwy malarskie pochodzące z różnych okresów chronologicznych. W ubiegłych latach wykonano sporych rozmiarów odkrywki odsłaniające wcześniejszą warstwę malarską. Starsze malowidło zachowane jest w dobrym stanie. O ewentualnej ekspozycji starszych ikon i jej zakresie należy zdecydować w trakcie komisji konserwatorskiej. Ubytki warstwy zaprawy proponuje się uzupełnić w technice emulsyjnej. Kity należy opracować naśladowniczo do otoczenia i zaizolować alkoholowym roztworem szelaku. Wstępny retusz zaleca się wykonać w technice akwarelowej. Powierzchnie obrazów należy zabezpieczyć z zastosowaniem werniksu retuszerskiego. Końcowe uzupełnienie warstwy malarskiej proponuje się wykonać w technice olejno - żywicznej. Po całkowitym wyschnięciu retuszy ikony należy zabezpieczyć werniksem końcowym.

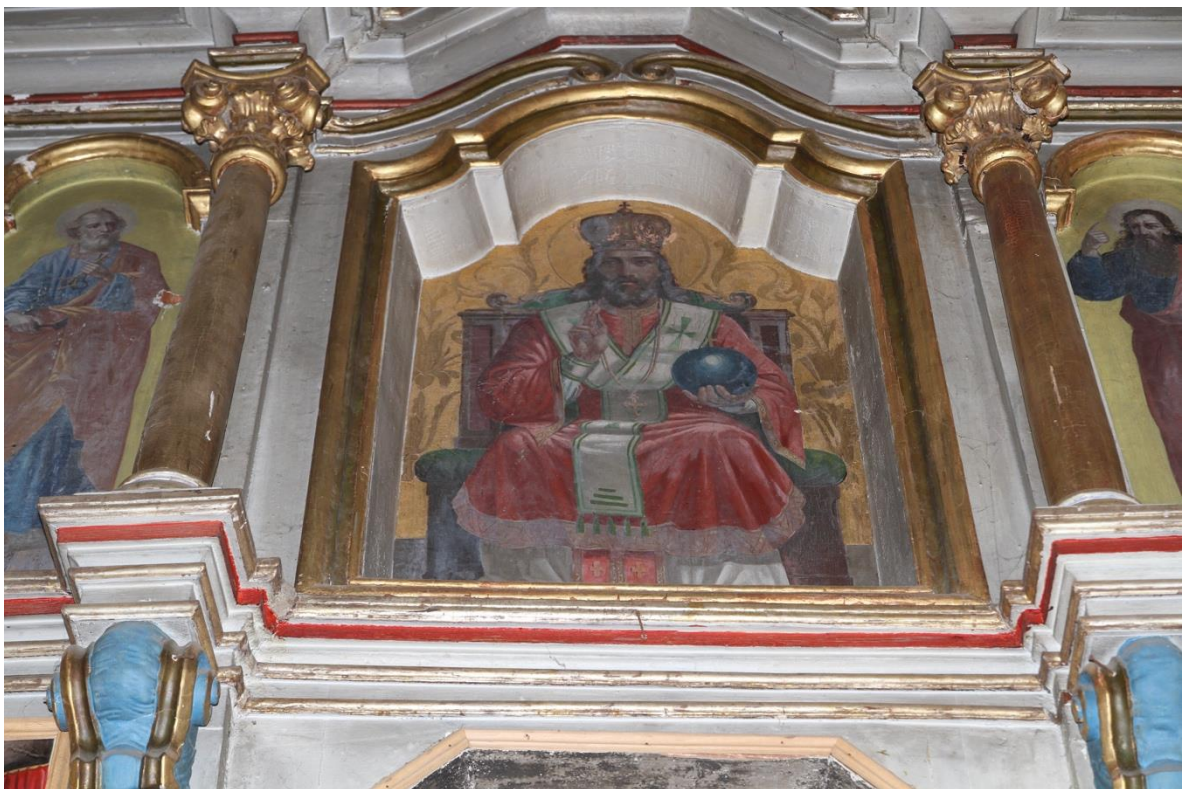
Fot 5. Turzańsk, Cerkiew p.w. św. Michała Archaniola, ikonostas, fragment z ikoną Chrystusa jako Wielkiego Kapłana. Autor fotografii Katarzyna Kasperkowicz, październik 2022 r.

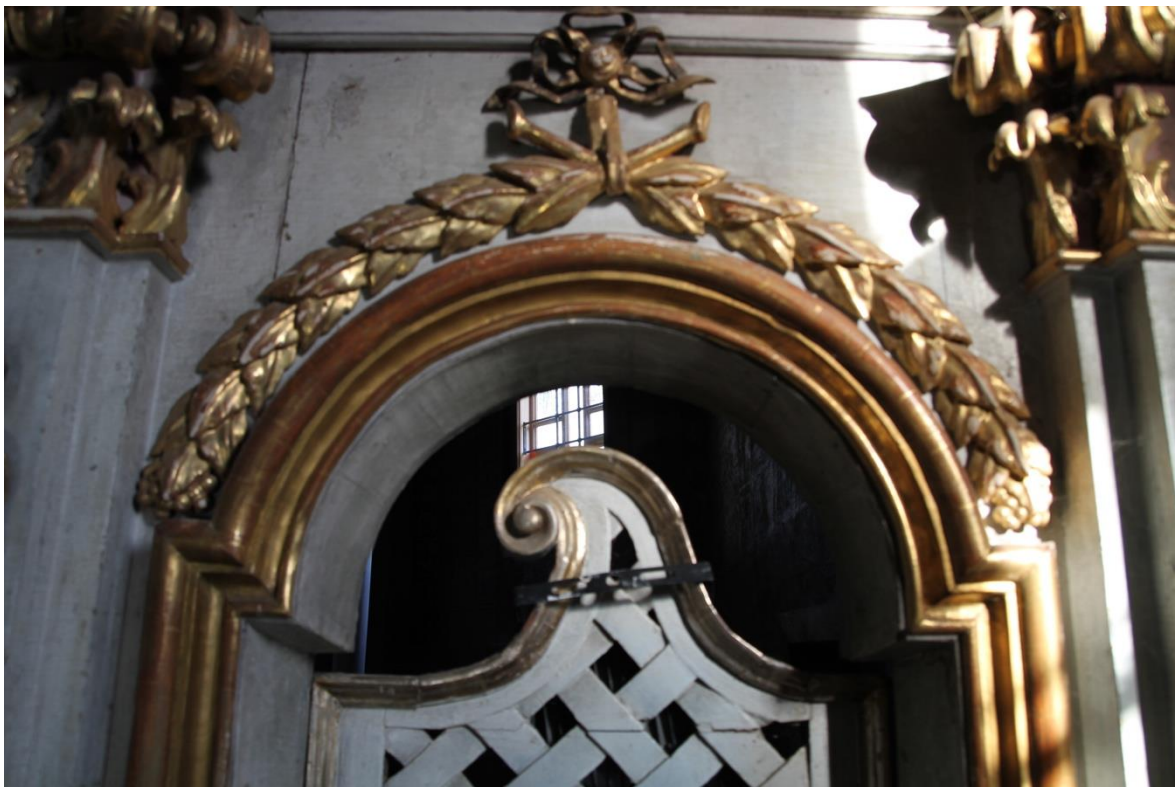
Fot 6. Turzańsk, Cerkiew p.w. św. Michała Archaniola, ikonostas, fragment. Stan zachowania złocień nad wrotami diakońskimi. Autor fotografii Katarzyna Kasperkowicz, październik 2022 r.

Elementy złoczone i srebrzone należy oczyścić z zabrudzeń, lakierów i szelaku metodami chemicznymi. Należy uzupełnić ubytki zaprawy oraz pulmentu. Fragmenty pierwotnie złoczone w technice klejowej zaleca się zregenerować. Ubytki złocen i srebrzeń zaleca się uzupełnić z użyciem złota i srebra w proszku. Większe ubytki złocen proponuje się uzupełnić złotem płatkowym, które należy spatynować w celu ujednolicenia z oryginalnymi partiami.

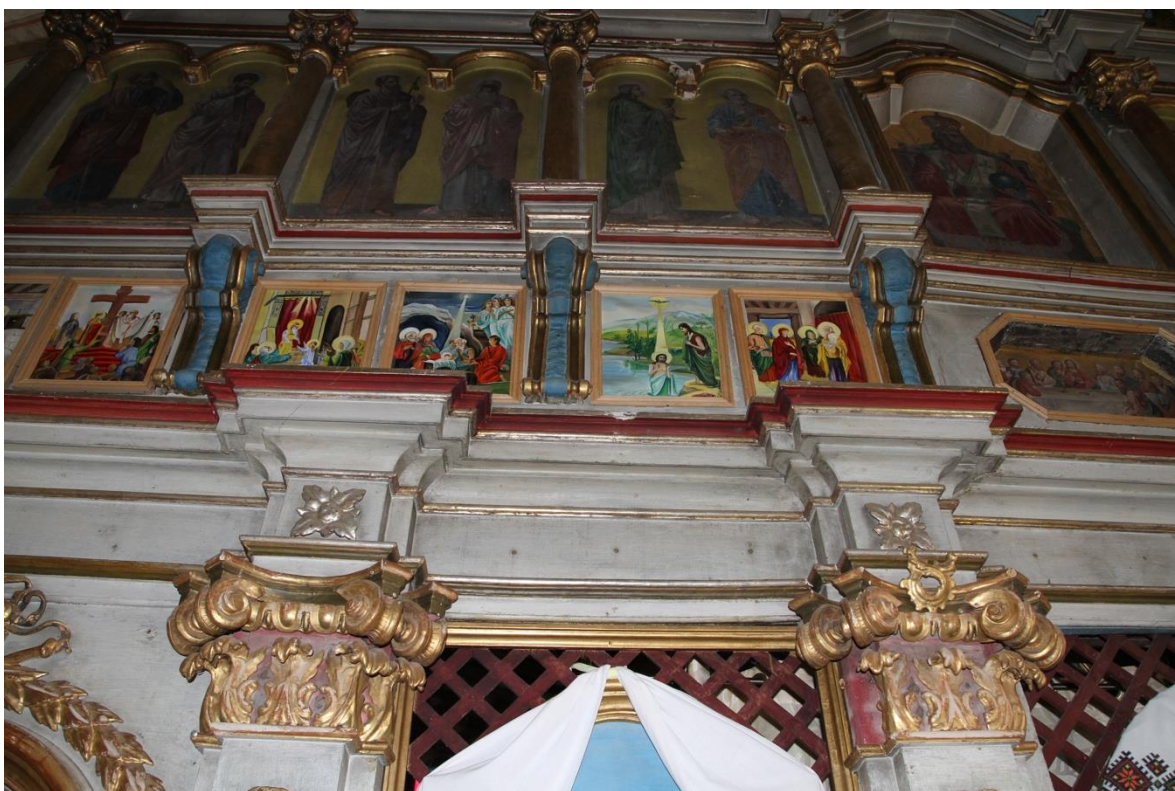
Fot 7. Turzańsk, Cerkiew p.w. św. Michała Archaniola, ikonostas, fragment. Stan przed konserwacją. Autor fotografii Katarzyna Kasperkowicz, październik 2022 r.

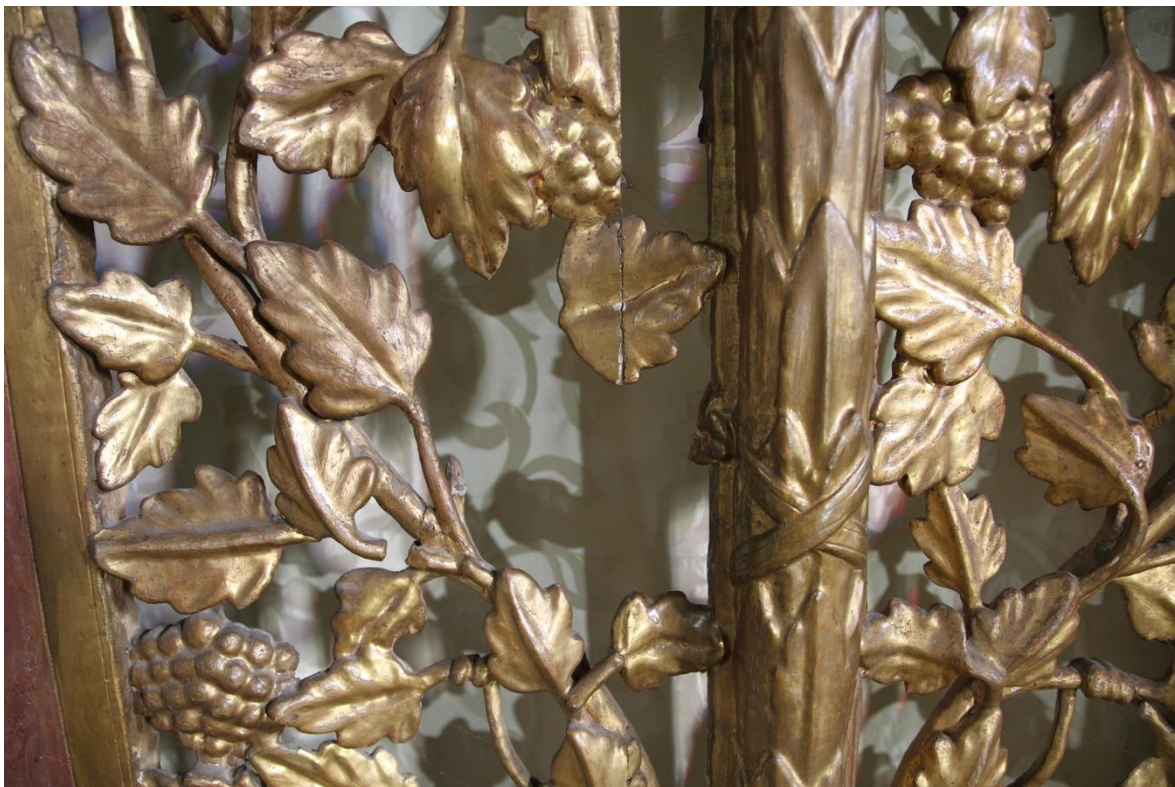
Fot 8. Turzańsk, Cerkiew p.w. św. Michała Archaniola, ikonostas, fragment. Stan przed konserwacją. Widoczne ubytki snycerki. Autor fotografii Katarzyna Kasperkowicz, październik 2022 r.

Proponuje się wykonanie wszystkich rekonstrukcji i uzupełnień elementów snycerskich. Odspojone partie gruntów zarówno na strukturze architektury ikonostasu jak i ornamentach snycerskich powinny zostać poddane konsolidacji, a wszelkie ubytki uzupełnione zaprawą kredowo-kleją.

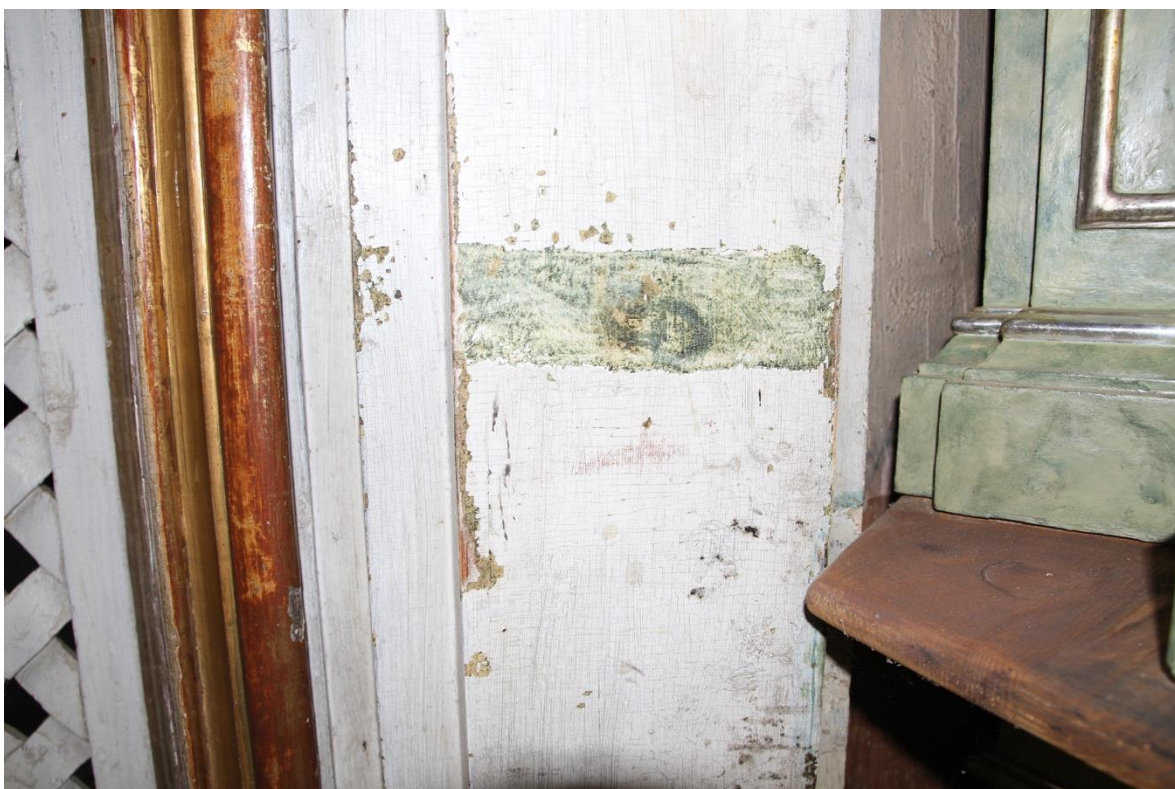
Oryginalne ikony Namiestne oraz Prazdniki zostały skradzione, zastąpiono je ikonami współczesnymi. Stan zachowania oryginalnych ikon jest dobry, jednakże dokładna ocena będzie możliwa po wyjęciu ikon z ikonostasu. Na ikonie z rzędu Apostołów widoczne są sporych rozmiarów odkrywki, w których widoczna jest dobrze zachowana wcześniejsza warstwa malarska.

Fot 9. Turzańsk, Cerkiew p.w. św. Mikołaja, ikonostas, fragment struktury z odkrywką do najstarszej warstwy malarskiej, na fotografii widoczny zły stan zachowania złoceń na ramie wokół drzwi diakońskich. Autor fotografii Katarzyna Kasperkowicz, październik 2022 r.

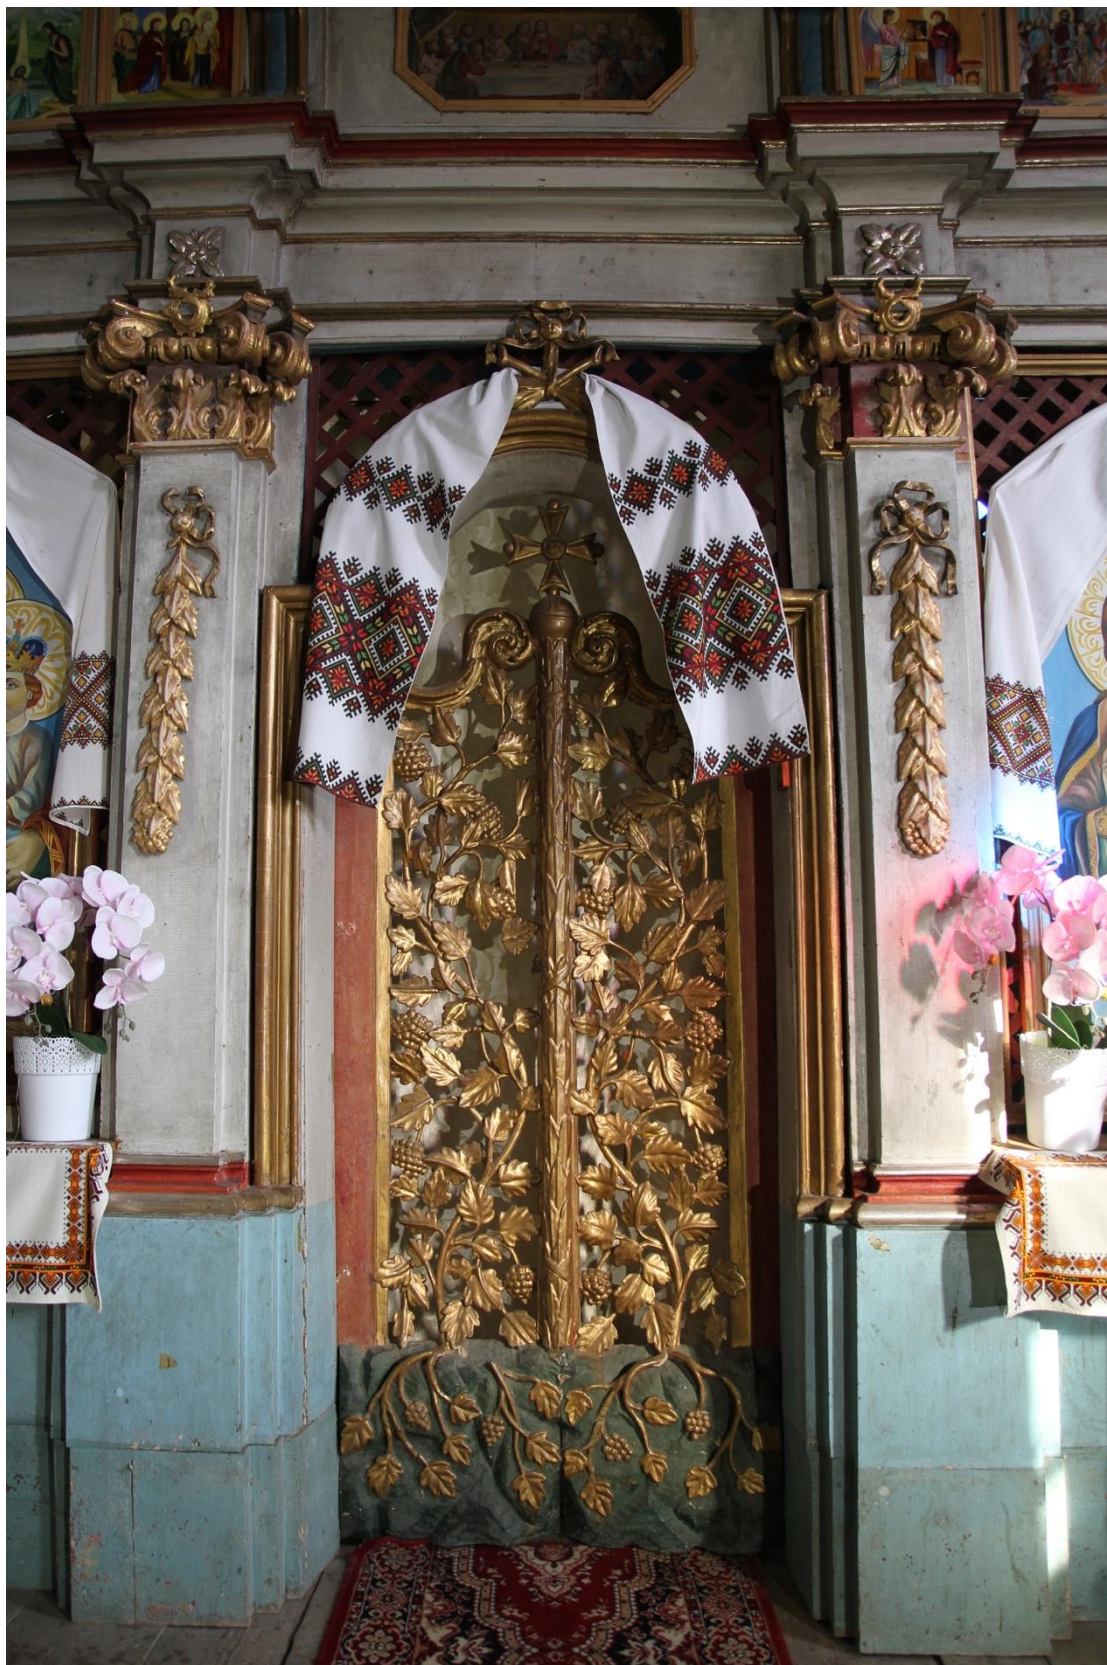
Na carskich wrotach złocenia zostały pokryte warstwą lakieru, najprawdopodobniej w celu zabezpieczenia złota, przez wzgląd na intensywne użytkowanie elementu.

Fot 10. Turzańsk, Cerkiew p.w. św. Mikołaja, ikonostas, fragment, carskie wrota. Stan przed konserwacją. Autor fotografii Katarzyna Kasperkowicz, październik 2022 r.

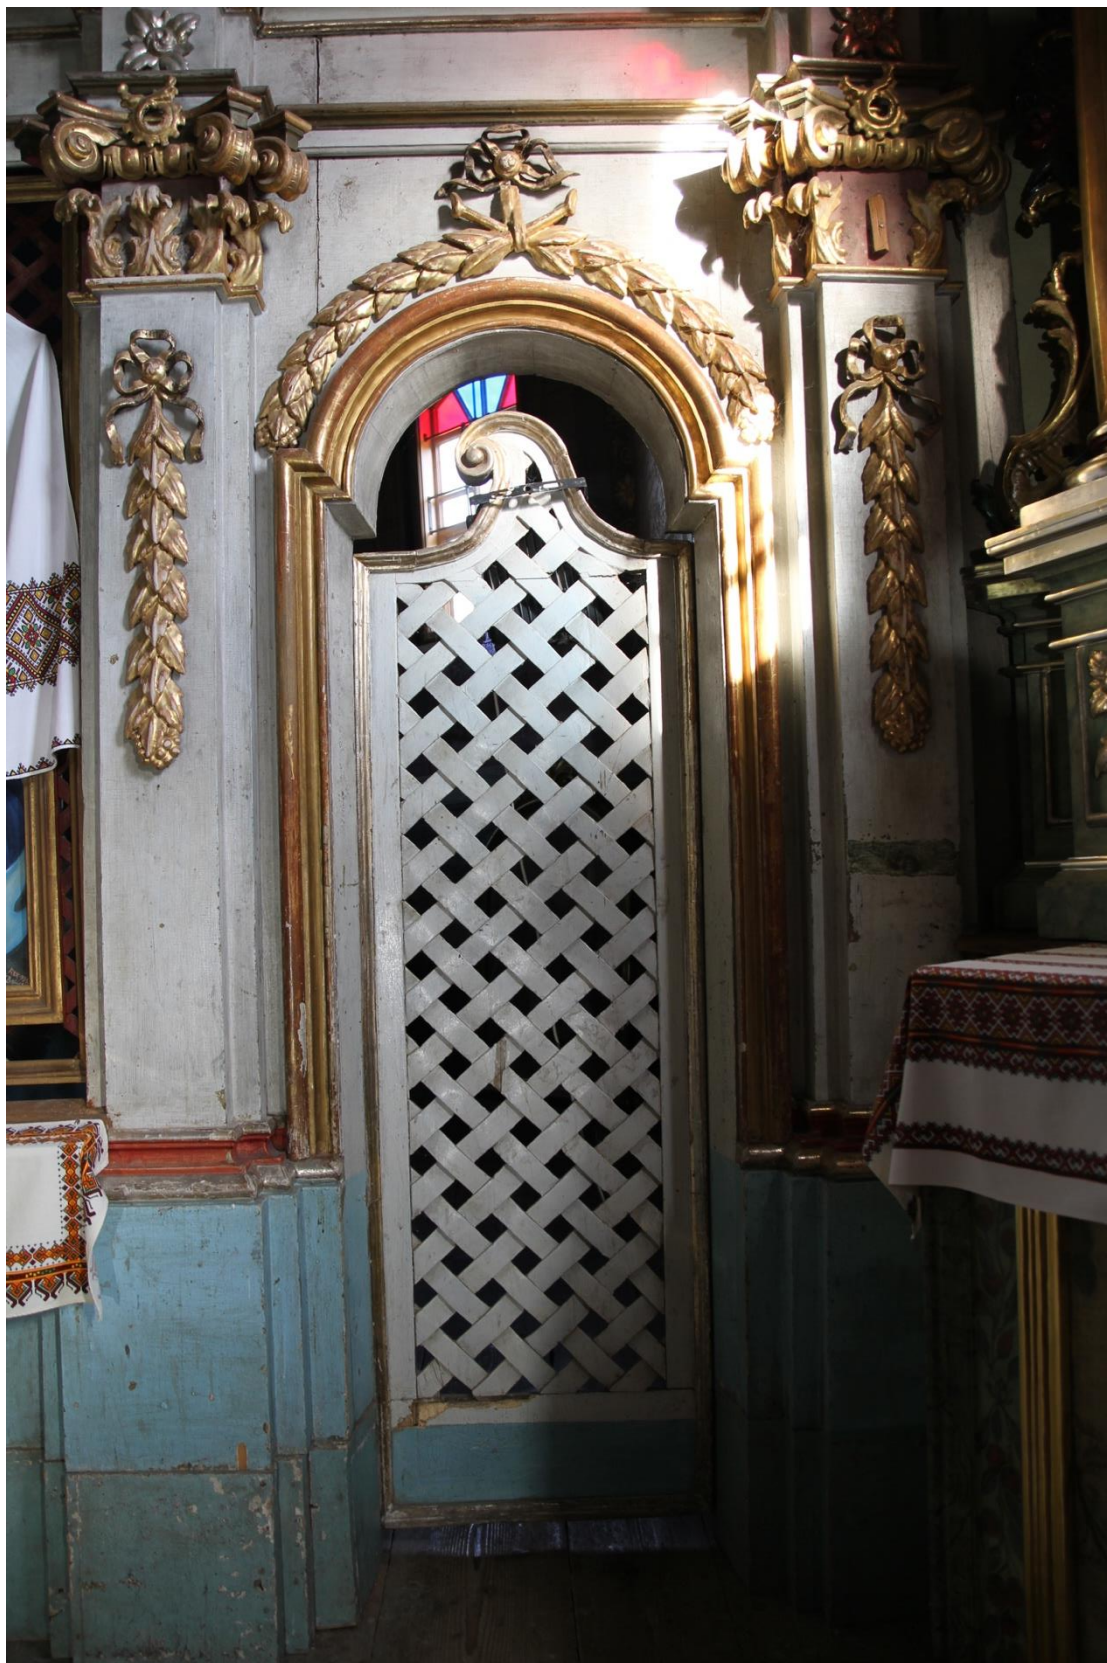
Fot 11. Turzańsk, Cerkiew p.w. św. Mikołaja, ikonostas, fragment, wrota diakońskie prawe. Stan przed konserwacją. Autor fotografii Katarzyna Kasperkiewicz, październik 2022 r.

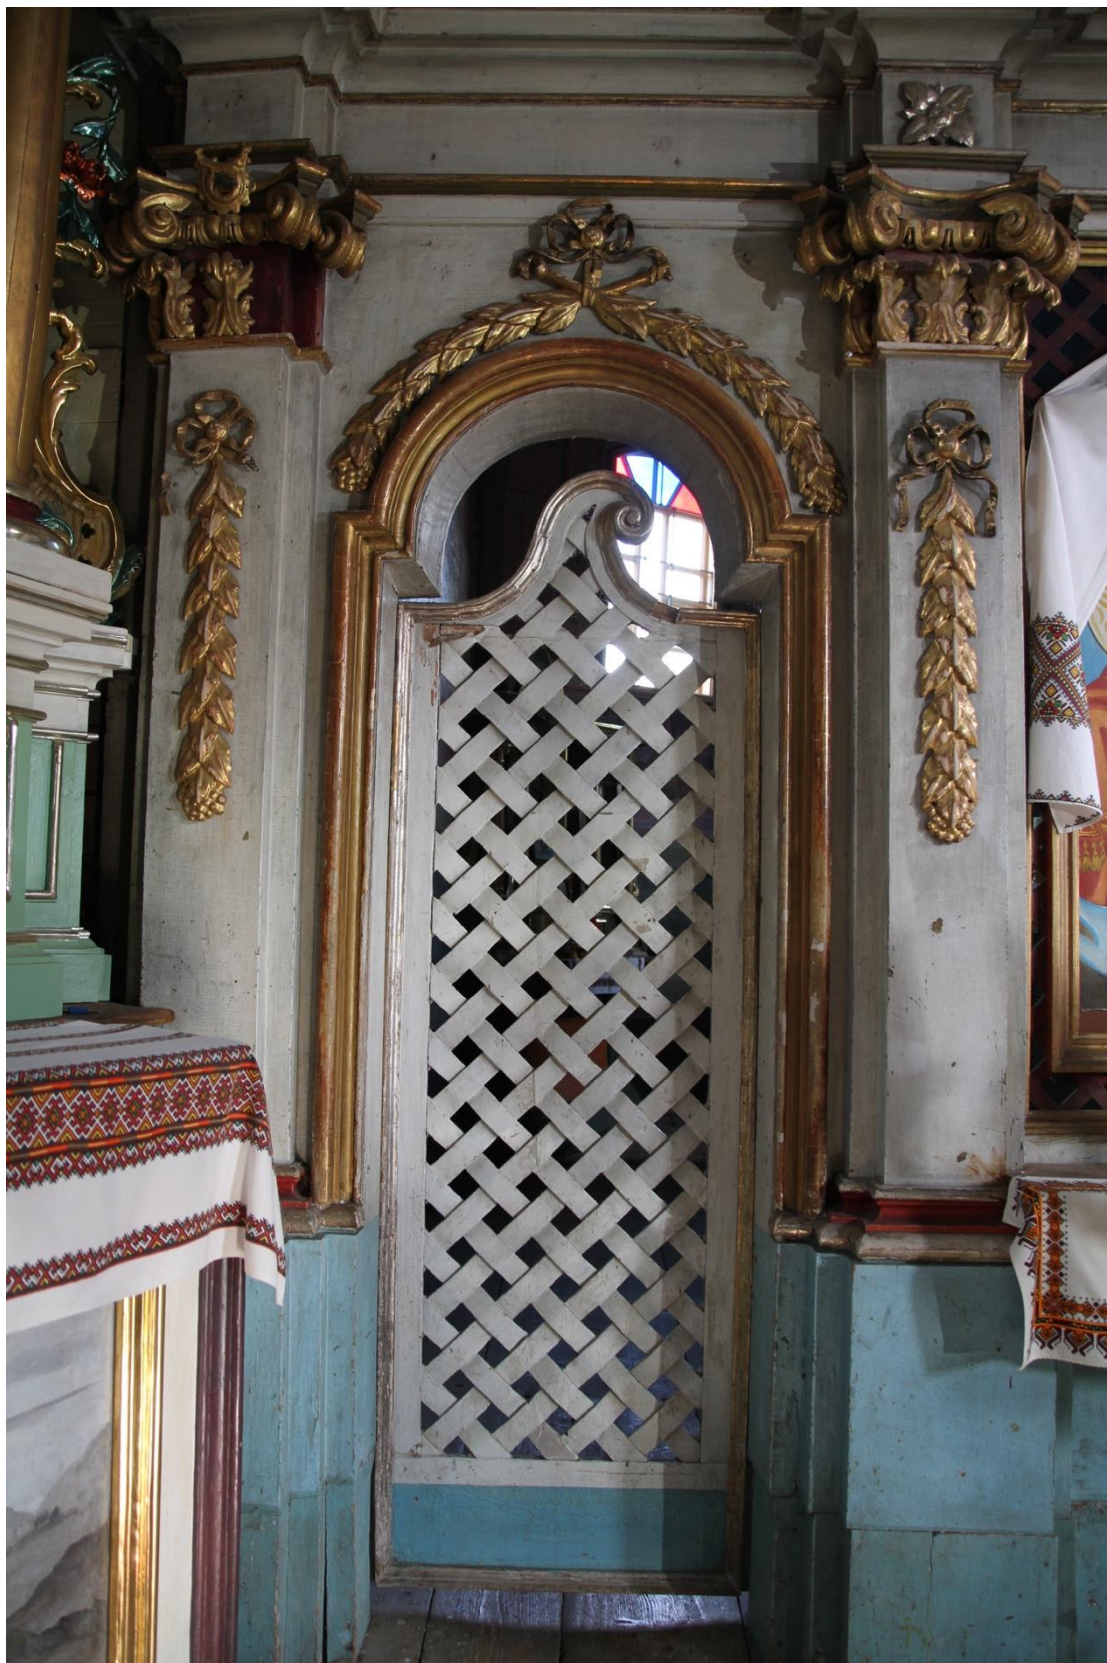
Fot 12. Turzańsk, Cerkiew p.w. św. Mikołaja, ikonostas, fragment, wrota diakońskie lewe. Stan przed konserwacją. Autor fotografii Katarzyna Kasperkiewicz, październik 2022 r.
