Miejsca przecieków wody opadowej
stan na dzień Grudzień 2023 r.
skala 1:100

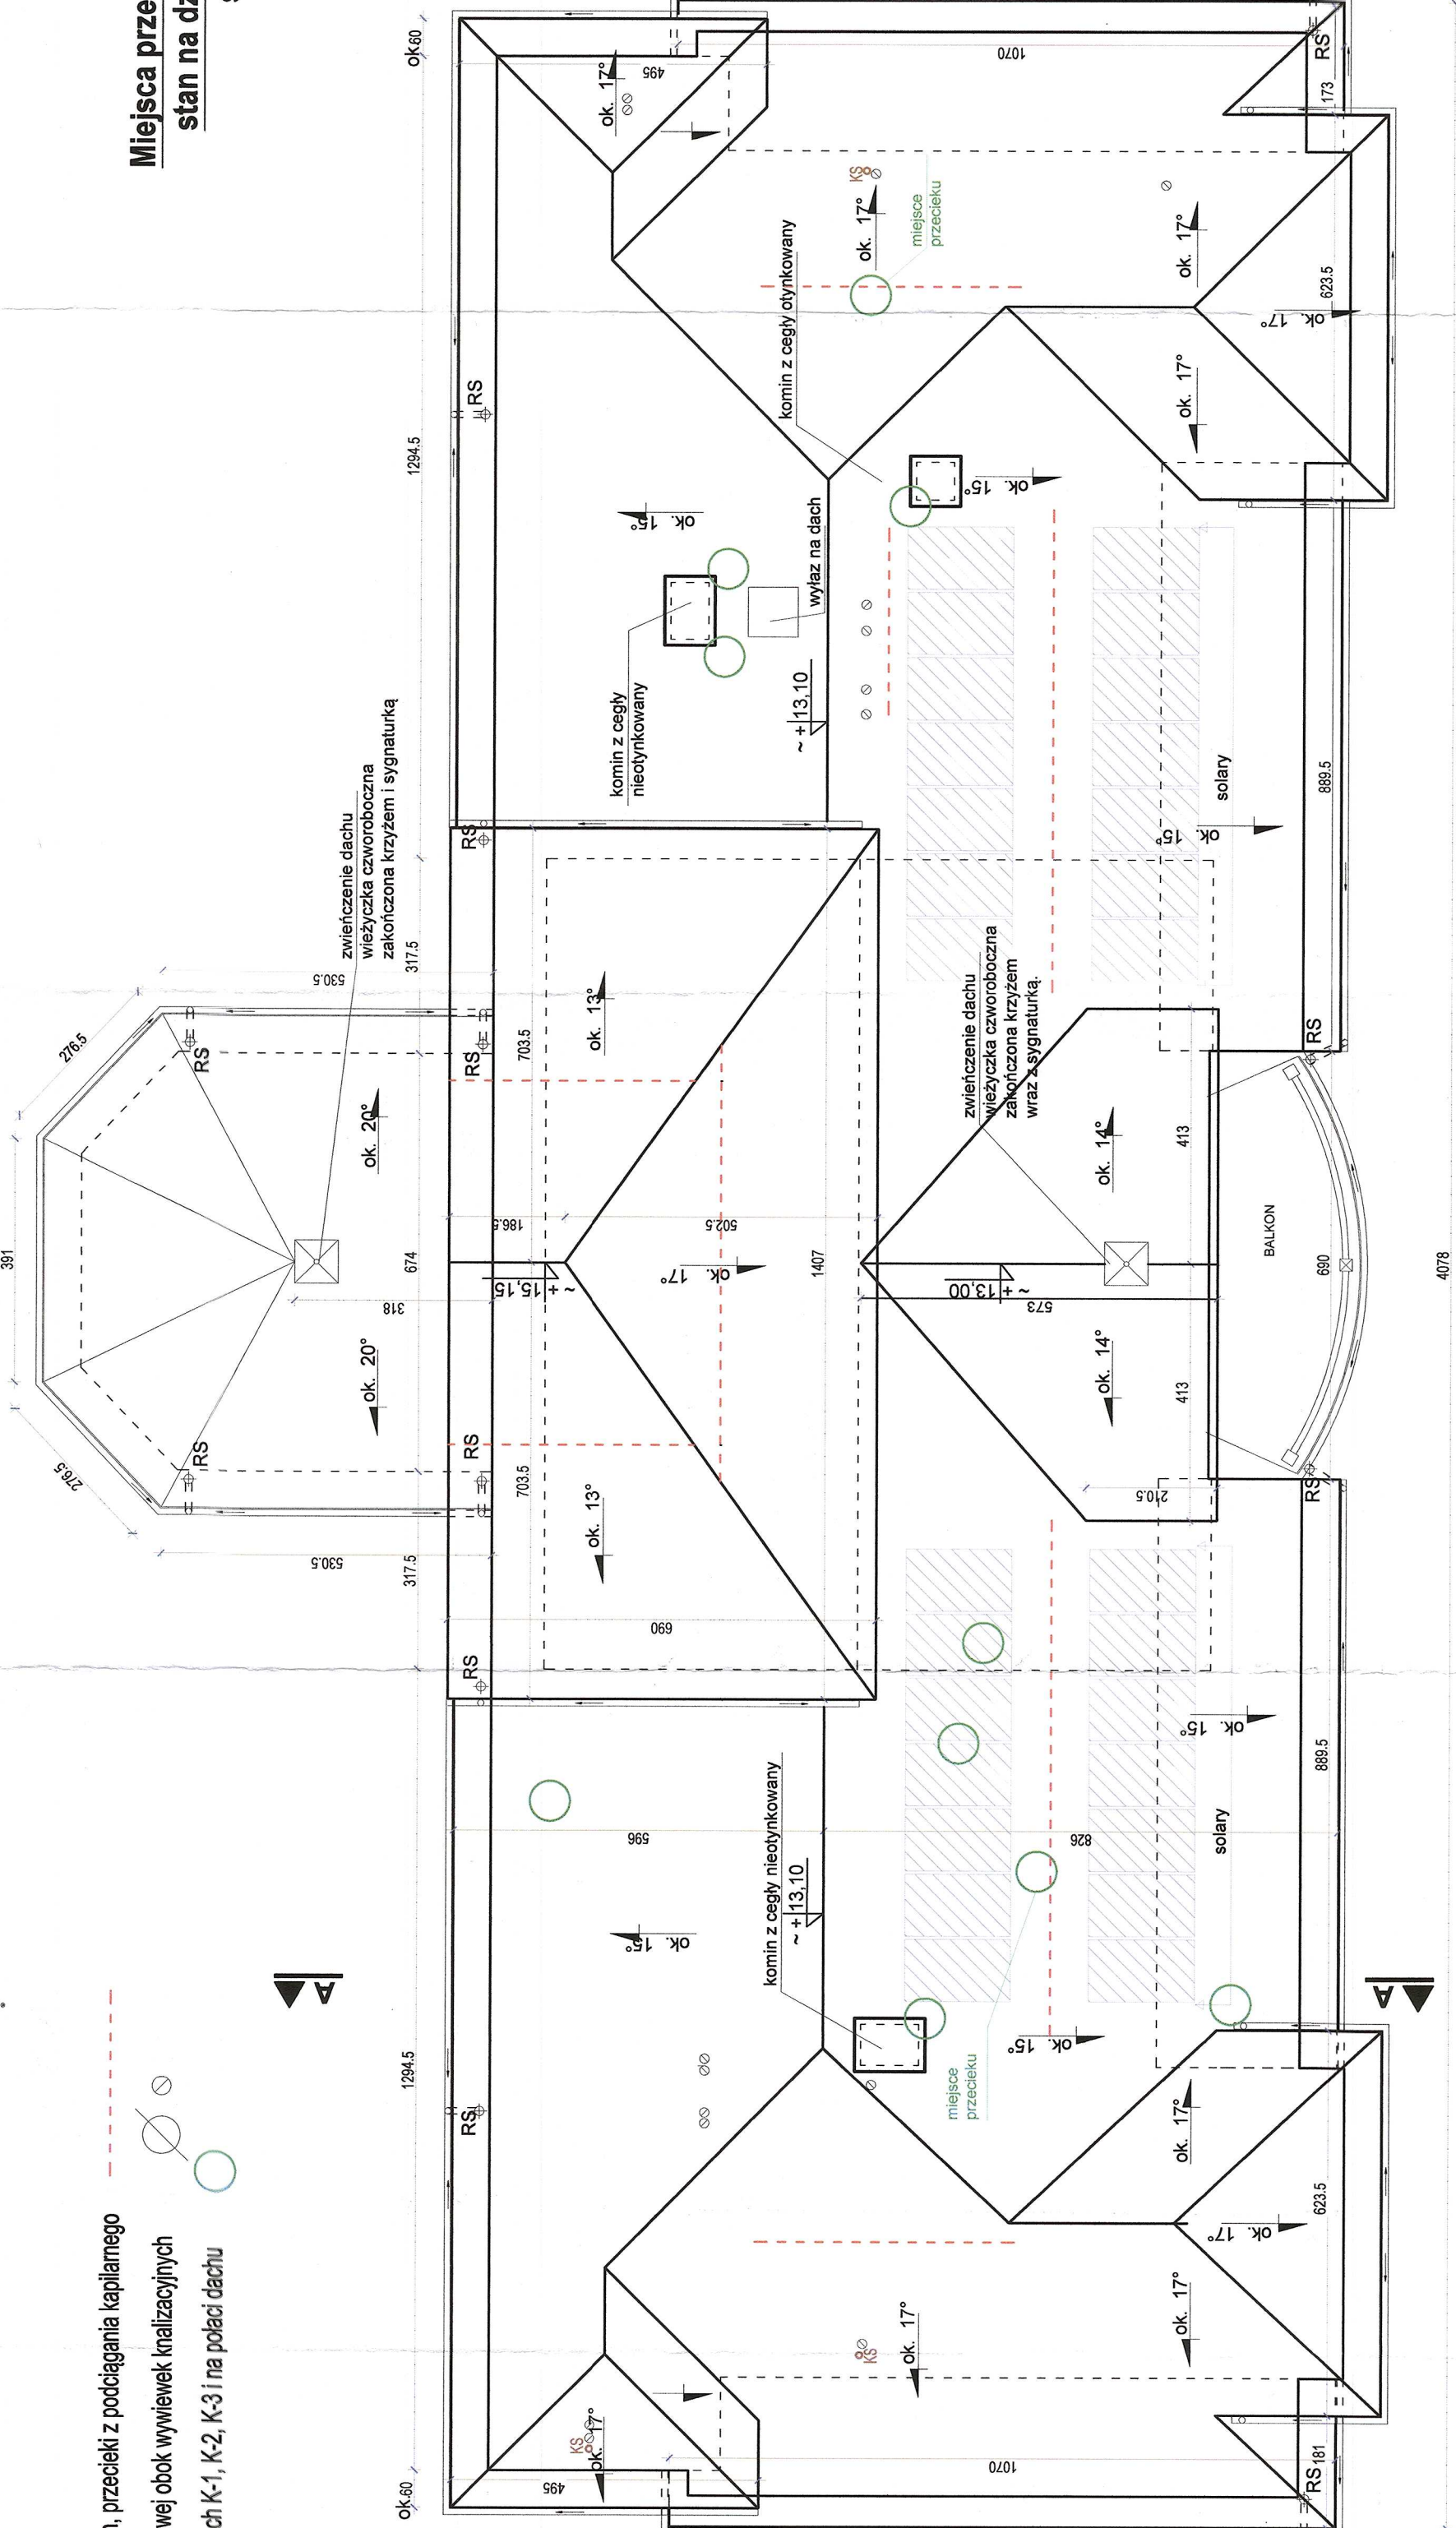
- poprzeczny styk blach, przecieki z podciągania kaplarnego
- przecieki wody opadowej obok wywiewek kłalizacyjnych
- przecieki przy kominach K-1, K-2, K-3 i na połaci dachu
